Rapport de phase 1 : Compréhension du fonctionnement du littoral

PLAN DE PREVENTION DES RISQUES LITTORAUX DE LA COMMUNE DE SAINT-MALO

Etape 1 : Compréhension du fonctionnement du littoral

Projet Plan de Prévention des Risques Littoraux de la commune de Saint Malo		Projet No 21800246			
Auteurs Erwan Le Cornec (GEOS AEL) Etienne Jaouen (ETJA) Guillaume Kerambrun (GKE)		Date 26/05/16			
		Approuvé par Samia Mejdj (SAM)			
2	Version finale	ETJA	JPD	SAM	04/04/12
1	Version initiale	GEOS	JPD	JPD	05/09/12
Révision	Description	Par	Véifié	Approuvé	Date
Mots clés Submersion marine, modélisation, tempêtes, Saint Malo		Classification <input type="checkbox"/> Ouvert <input type="checkbox"/> Interne <input checked="" type="checkbox"/> Client

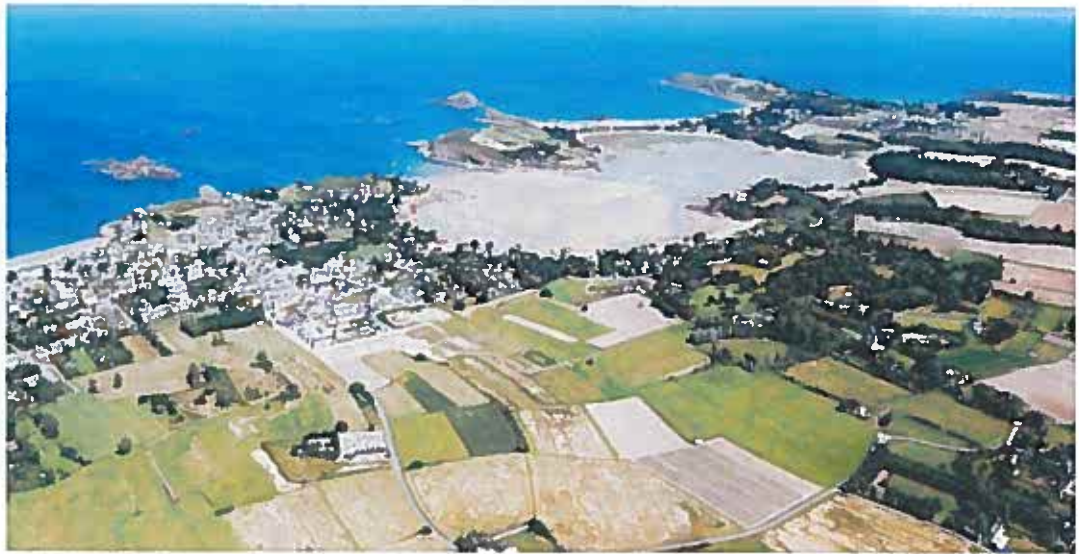
Figure 2-5 : Rothéneuf et le Havre du Lupin (Photo : Géos-AEL, Août 2012)

1 –Entre Rothéneuf et la Pointe de la Varde (environ 4 km), on observe une alternance de promontoires rocheux formant des falaises qui atteignent jusqu'à 30 mètres d'altitude et d'anses colmatées par une accumulation de sable (plages du Val, du Nicet, de la Varde). Au niveau des secteurs urbanisés, le rivage est protégé par un mur de défense (Rothéneuf, plages du Val et du Nicet).

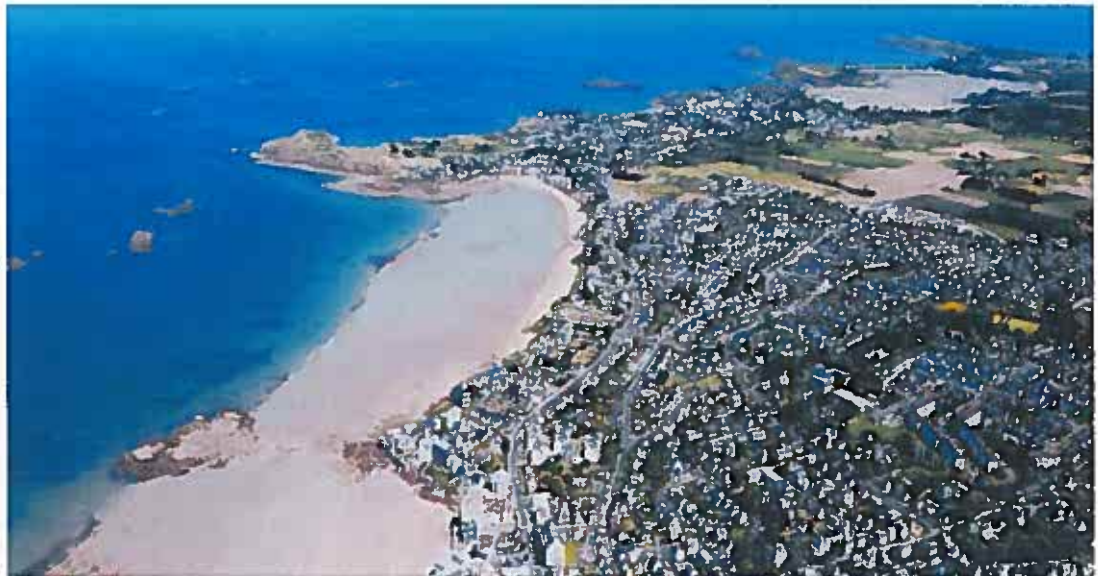
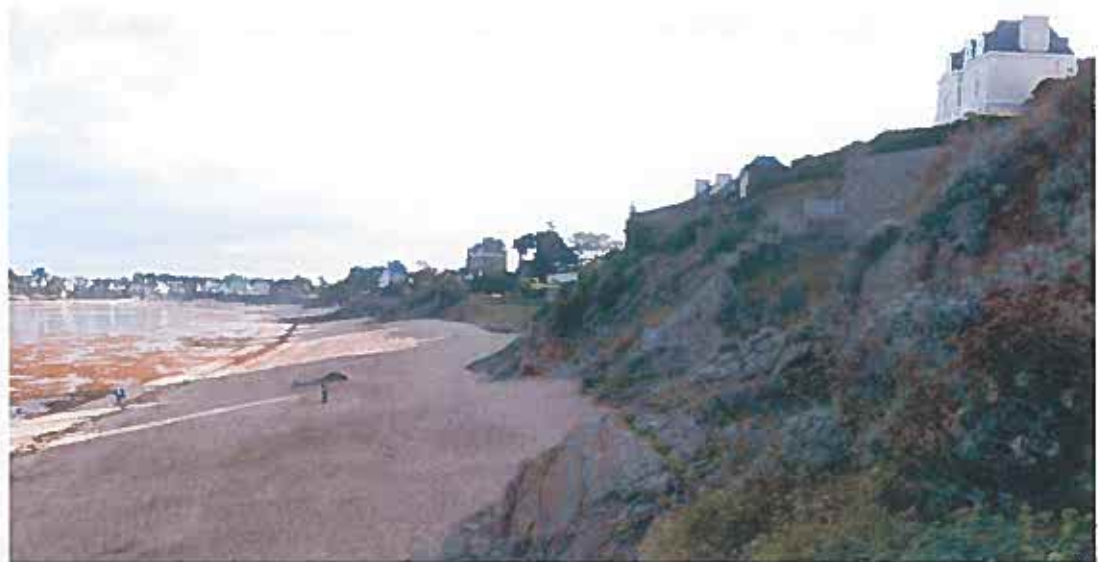
Figure 2-7 : Plages du Pont et de Minihic (Photos : Géos-AEL, Août 2012)

2 – Du village de Minihic à la Pointe de Rochebonne. Sur 1,5 km, les plages du Pont et du Minihic s'adossent à la falaise rocheuse dont l'altitude s'élève progressivement du Nord (5 à 10 m) vers le Sud (25 m). Des murs bétonnés et maçonnés protègent le pied de la falaise, dans la partie Nord.

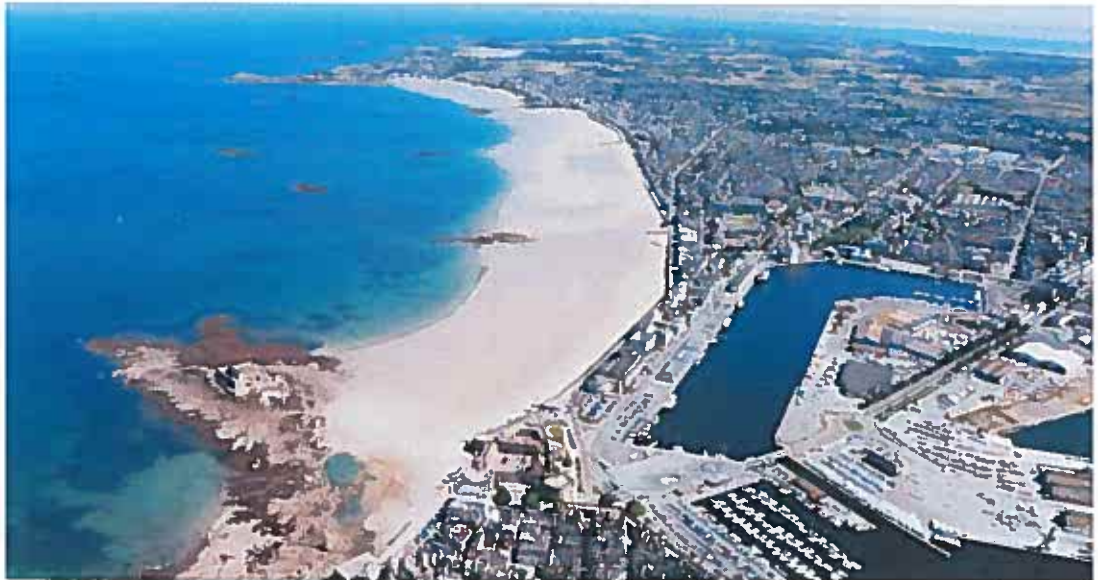
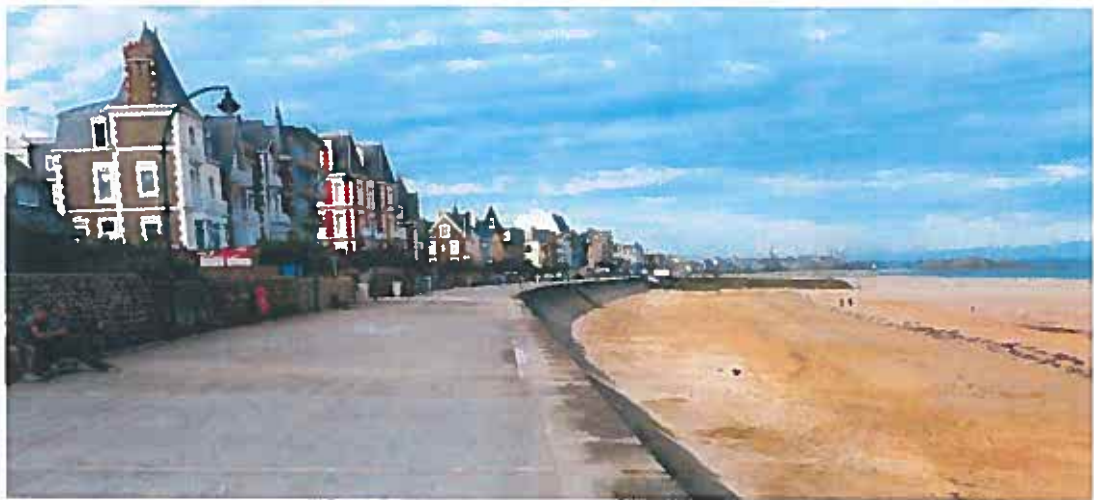
Figure 2-8 : la Grande Plage, entre la Pointe de Rochebonne et le Château (Photos : Géos-AEL, Août 2012)

3 – De la Pointe de Rochebonne au Château (3 km). Le cordon littoral naturel qui reliait la cité intra-muros à l'ancien village de Paramé est aujourd'hui totalement artificialisé par une digue qui protège le milieu urbain et le port qui se sont développés au Sud, dans l'ancien marais.

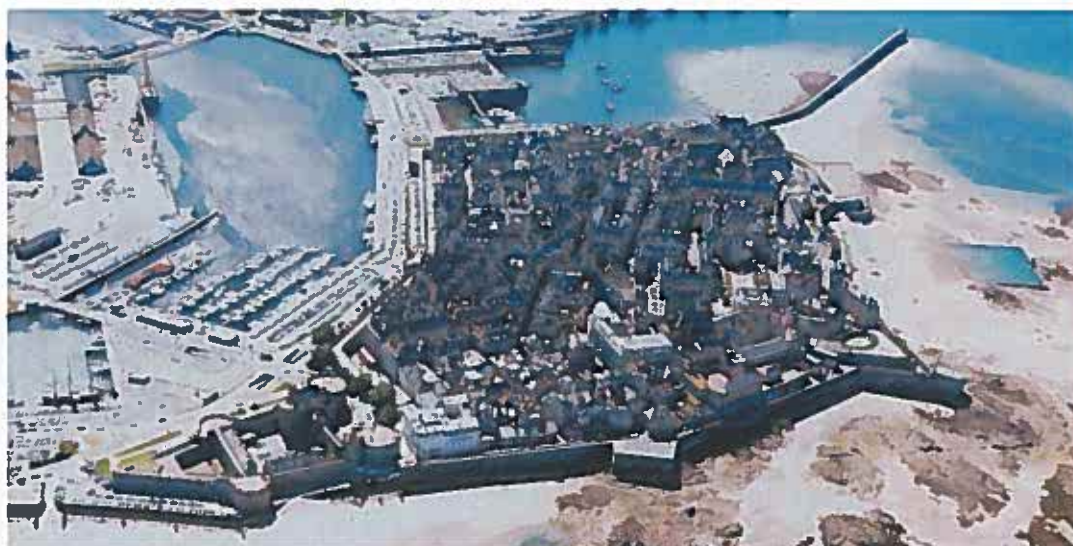
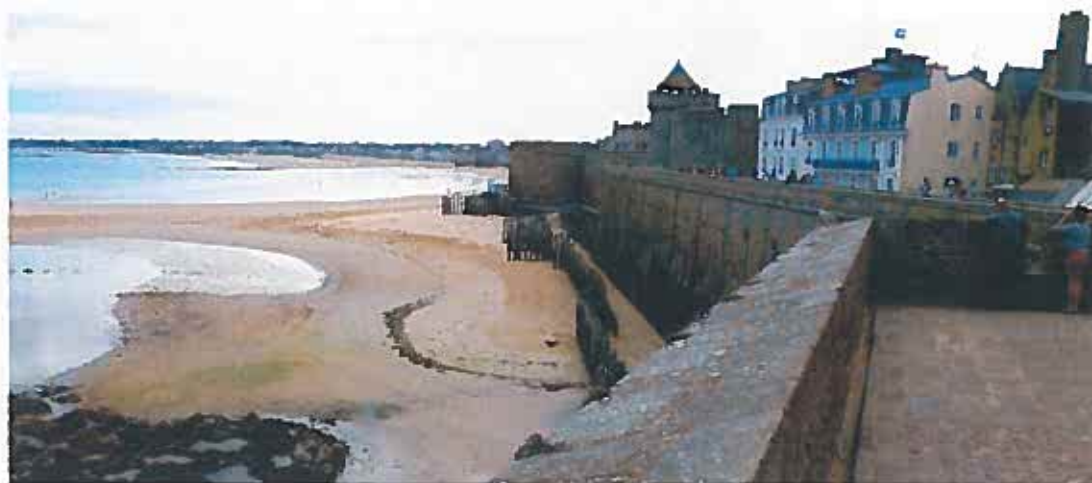
Figure 2-9 : les remparts de Saint-Malo intra-muros (Photos : Géos-AEL, Août 2012)

4 – Entre le Château et le Môle des Noires (environ 1 km), les remparts entourent la vieille ville qui est implantée sur un promontoire rocheux. Des accumulations de sables se sont formées entre les platiers rocheux et le pied des remparts (plages de l'Eventail, du Bon Secours, du Môle).

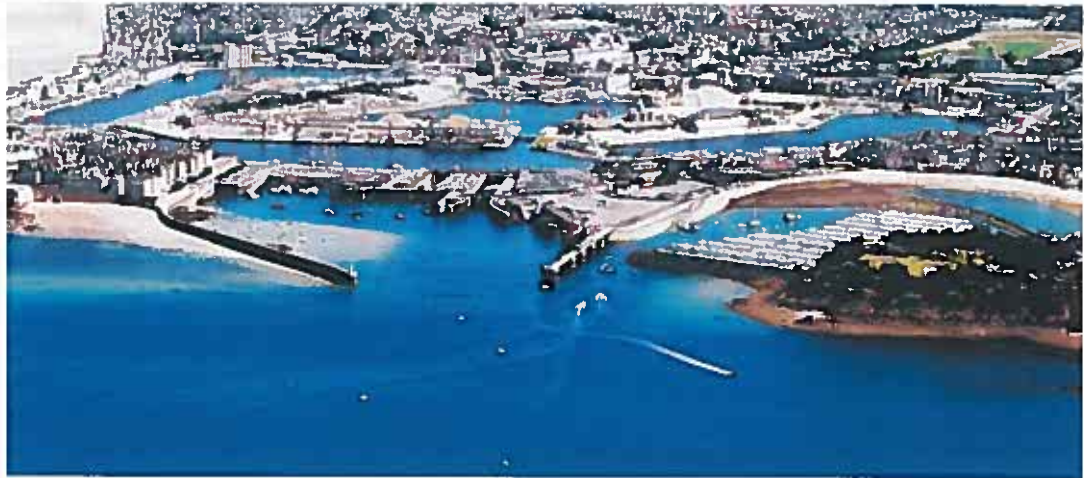
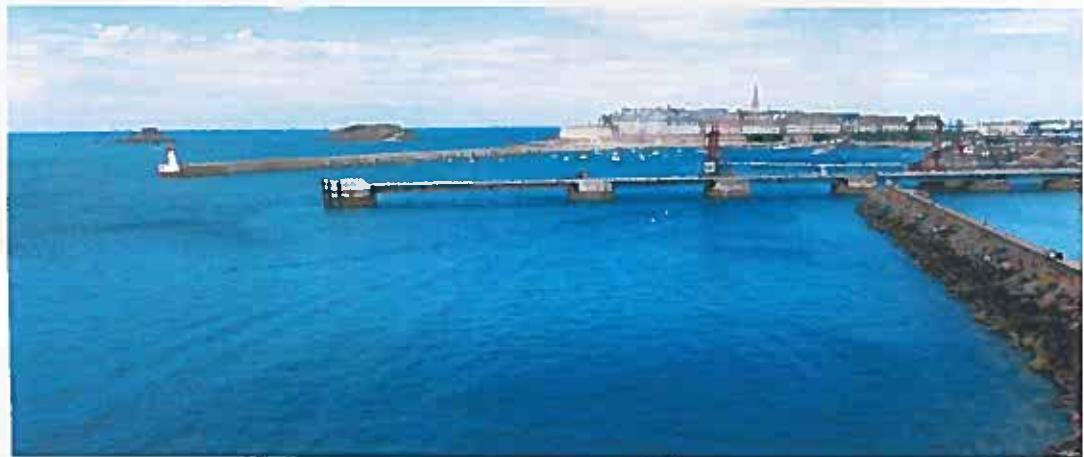
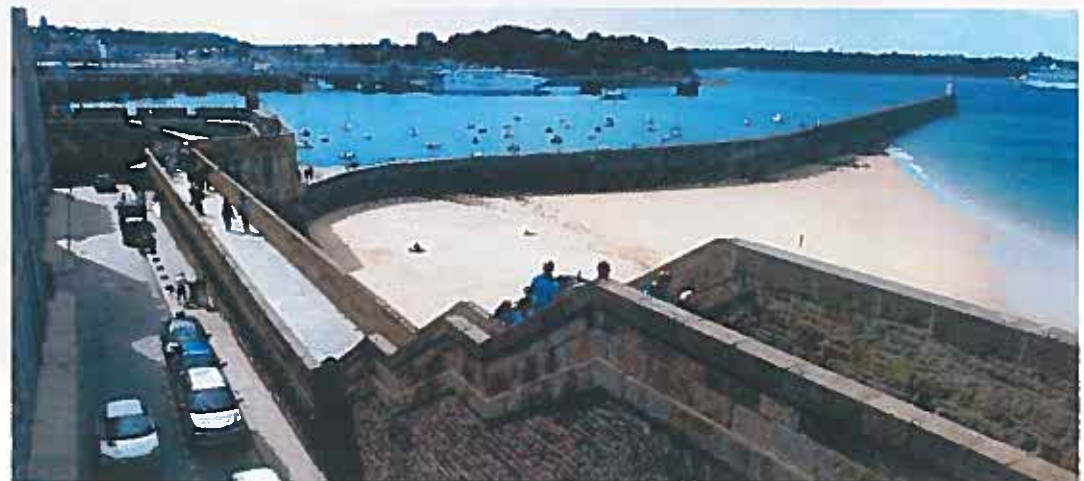
Figure 2-10 : le site portuaire de Saint-Malo (Photos : Géos-AEL, Août 2012)

5 – Au Sud du Môle des Noires et dans l'anse des Sablons, les ouvrages portuaires (qui sont insérés dans le tissu urbain) occupent toute la frange côtière.

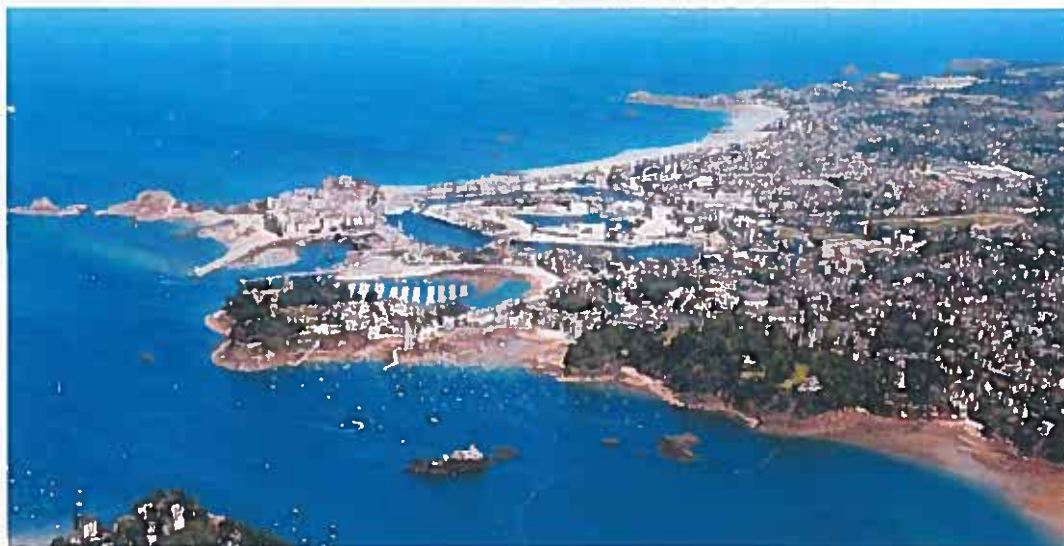
Figure 2-11 : l'estuaire de la Rance (Photos : Géos-AEL, Août 2012)

6 – L'estuaire de la Rance, depuis la cité d'Aleth jusqu'à Quelmer (5 km) se caractérise par des rives naturelles, hautes, très découpées qui forment une succession d'anses et de pointes rocheuses. Au Nord du barrage de l'usine marémotrice, les anses sablonneuses sont de petites tailles (Port Saint-Père et les plages Solidor, des Corbières, des Fours à Chaux, du Rosais). Leur rivage est parfois fixé par des murs ou des enrochements (ouvrages portuaires, ouvrages de défense côtière).

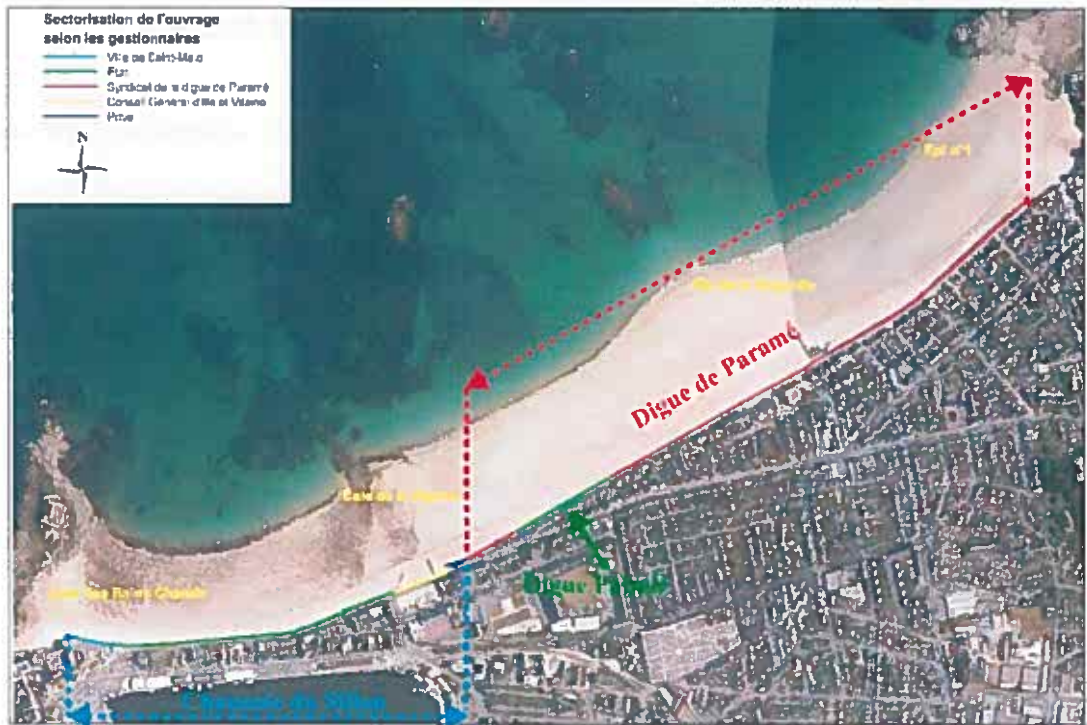
Figure 2-23 : Localisation des ouvrages en secteur Nord (Source : CETE Ouest)

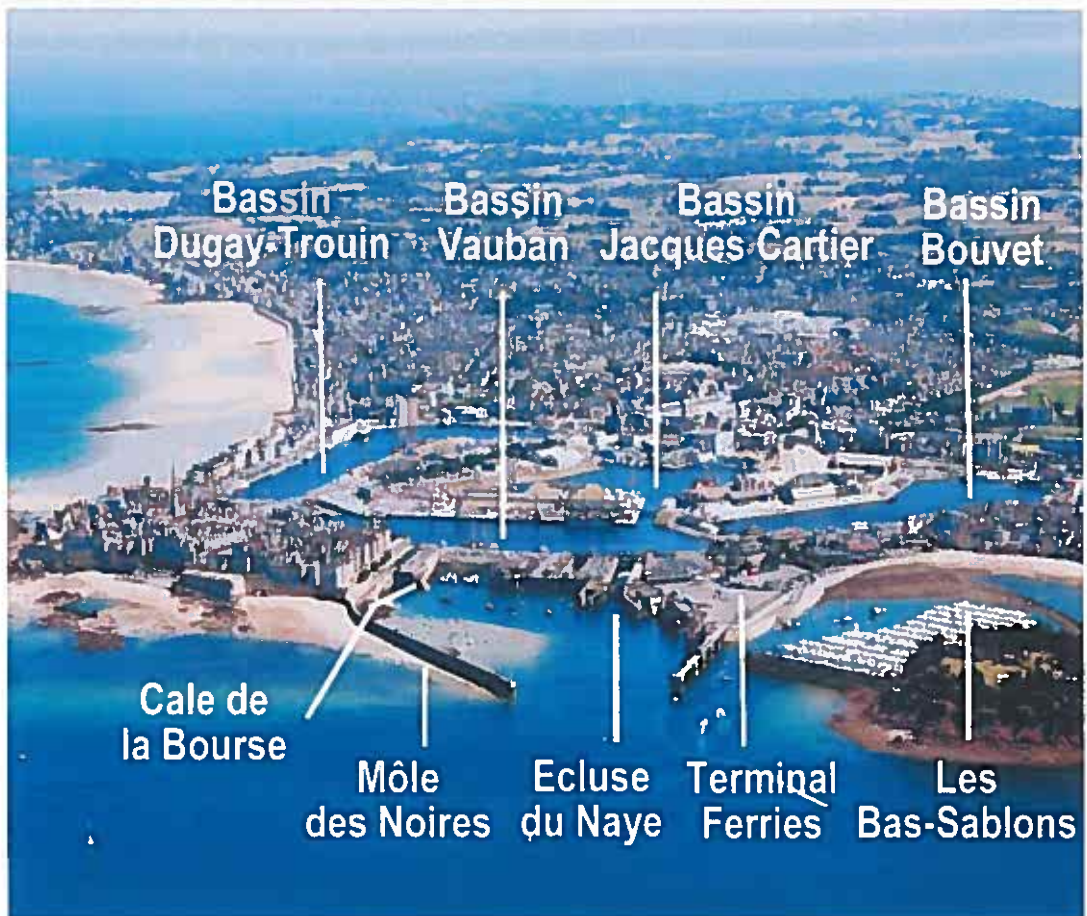
Figure 2-24 : Localisation des ouvrages portuaires, secteur Ouest

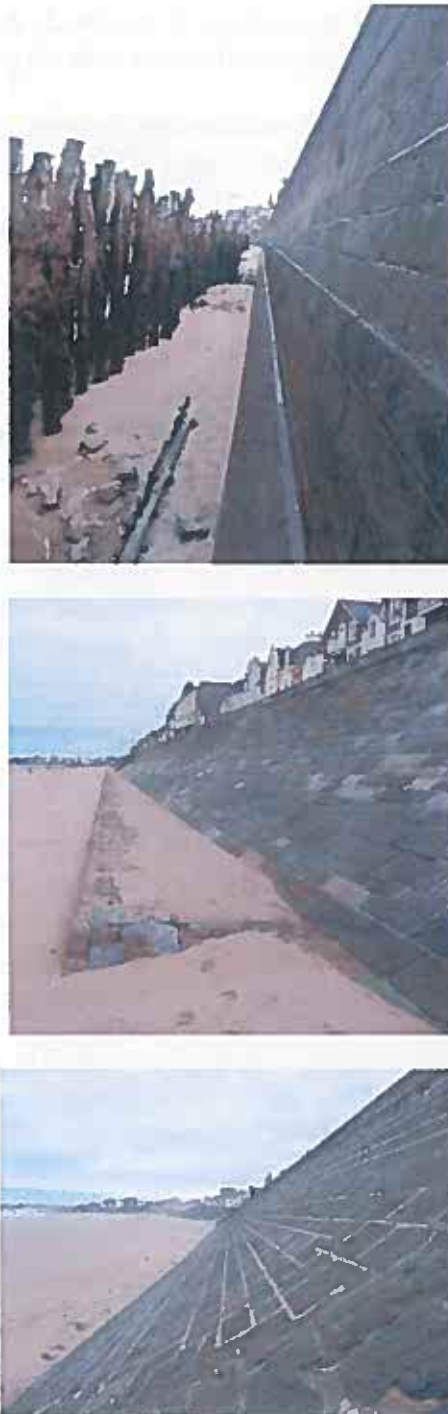
*Figure 2-25 : Digue du Sillon (en haut), digue Palmié (au centre) et digue de Paramé (en bas)
(Photos : CETE Ouest, novembre 2010)*

- à l'Ouest, la pente des digues parking de la Galère et du Sillon est très forte (l'ouvrage peut ainsi être qualifié de mur de soutènement plus que de perré) ;
- en partie médiane, entre la cale de la Piperie jusqu'à l'Ouest de l'épi de la Hoguette, on note une pente courbe ;
- à l'Est, entre l'épi de la Hoguette et l'extrémité Est de la digue de Paramé, la pente est plus plane.

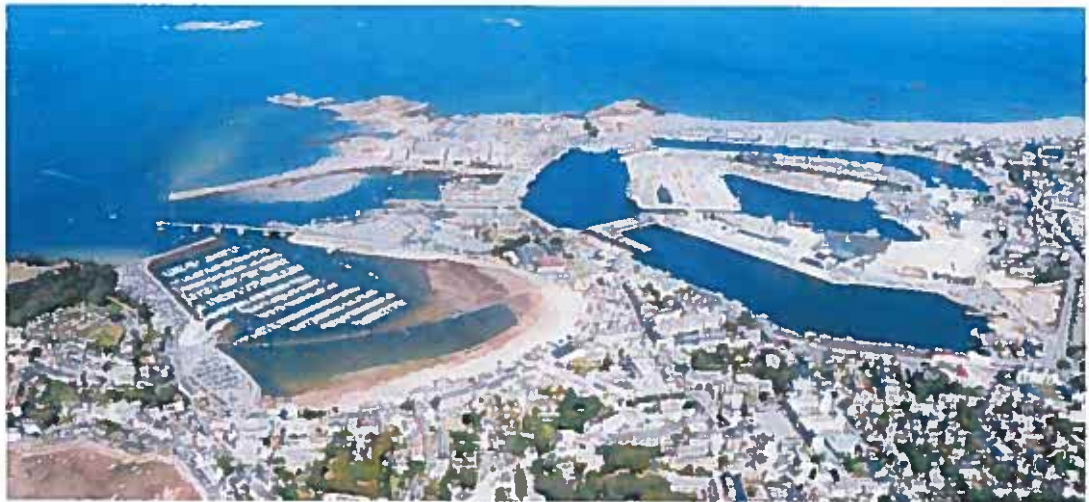
Figure 2-28 : Le port de Saint-Malo (Photos : Géos-AEL, Août 2012)

- d'un port intérieur formé par un ensemble de quatre bassins à flots (Duguay-Trouin, Jacques Cartier, Vauban et Bouvet) d'une superficie totale de 62 ha ;
- ainsi que d'un avant-port composé par deux terminaux ferries (du Naye et de la Bourse) et du port de plaisance des Bas Sablons.

La protection de l'avant-port et des ouvrages portuaires est assurée par la jetée du Môle des Noires.

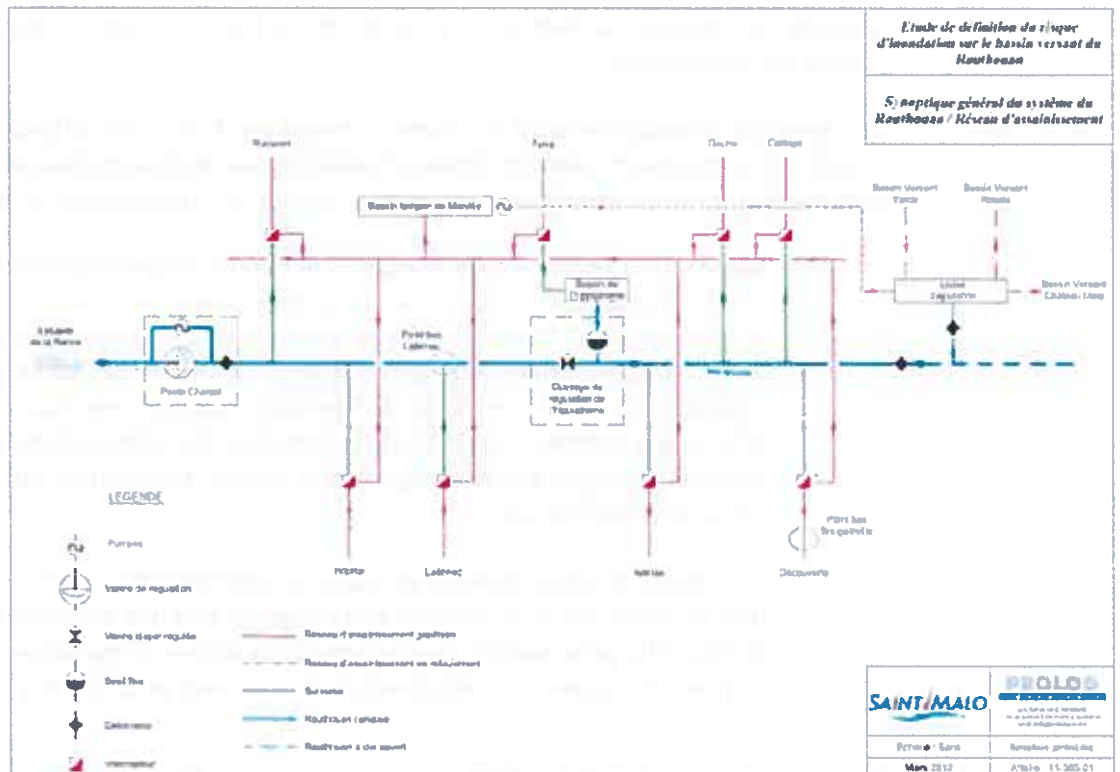
Figure 2-31 : synoptique général du système du Routhouan/Réseau d'assainissement (Réf. /20/)

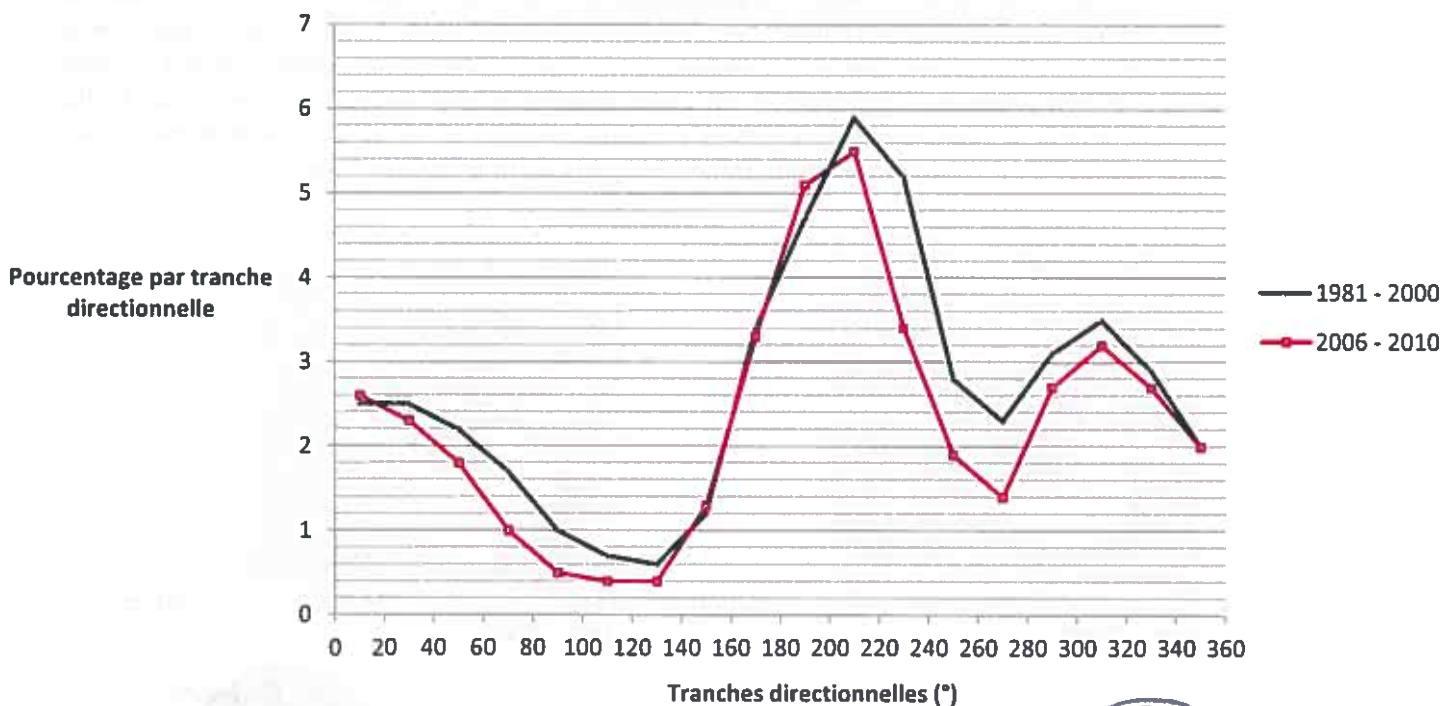
Figure 3-3 : Pourcentage des vents en fonction de leur provenance pour des vents supérieurs à 4,5 m/s

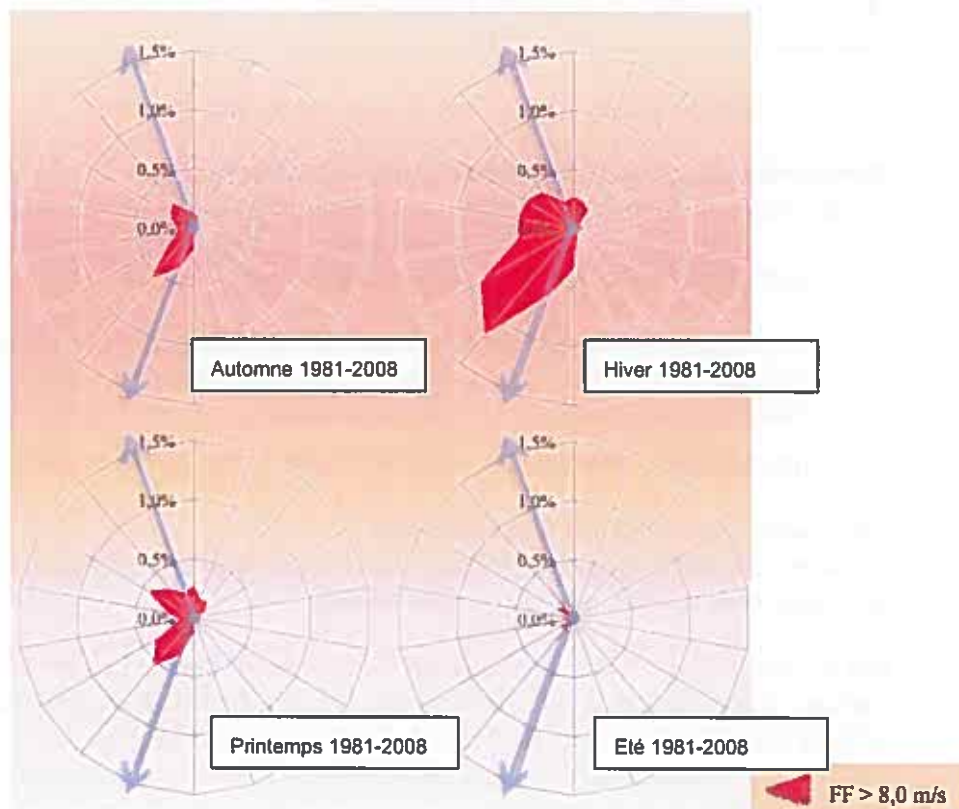
Figure 3-6 : Rose des vents forts saisonniers à Dinard (Réf. /22/)

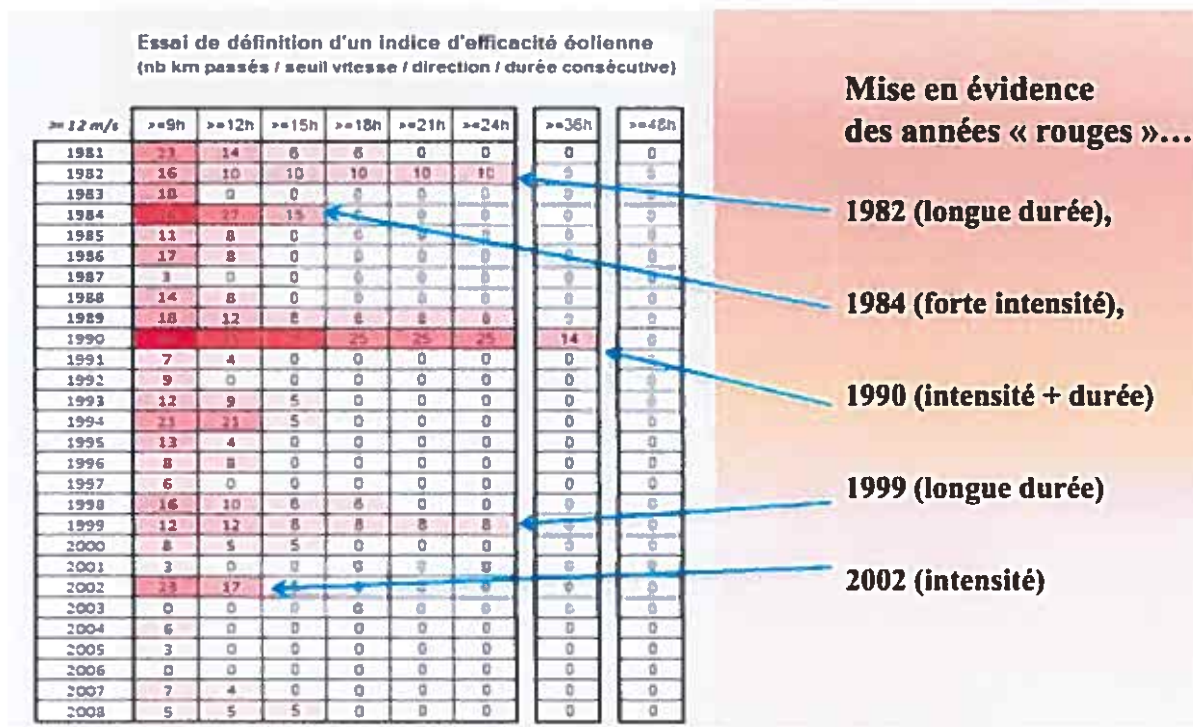
Figure 3-7 : Efficacité éolienne des épisodes de vents forts à Dinard (Réf. /22/)

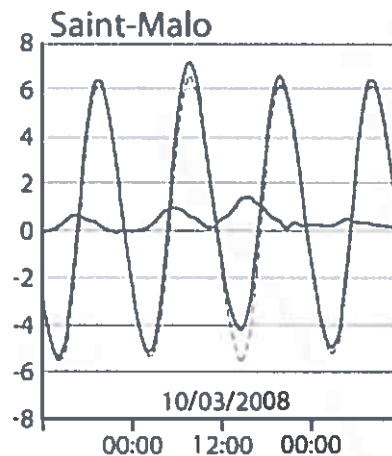
Figure 3-8 : Conditions marégraphiques enregistrées au marégraphe de Saint-Malo (Réf. /B/)

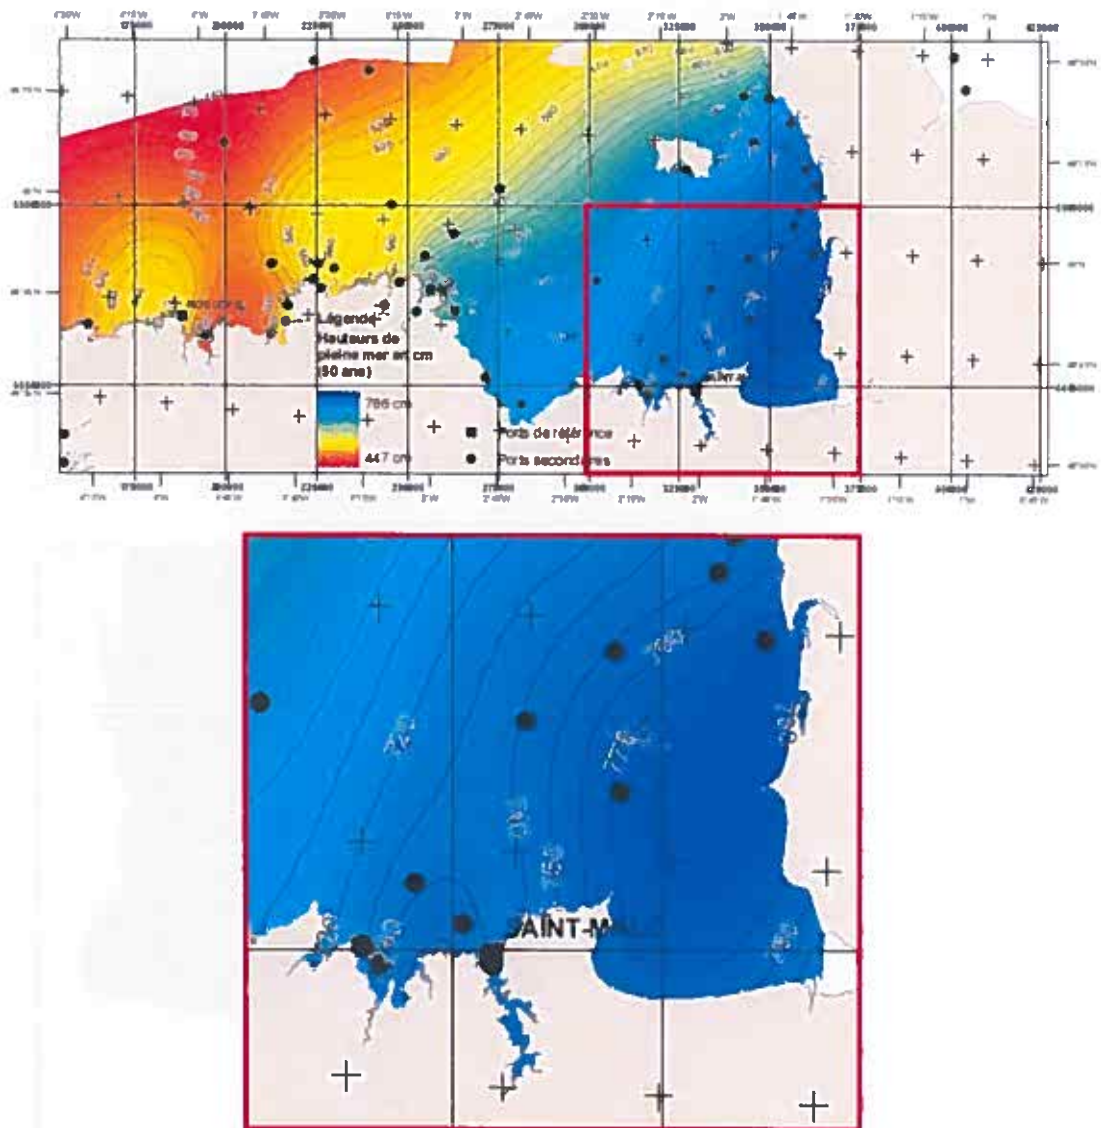
Figure 3-12 : Cartographie des niveaux extrêmes de période de retour 50 ans sur la Bretagne Nord par rapport à l'IGN 69 (© CETMEF/SHOM 2012)

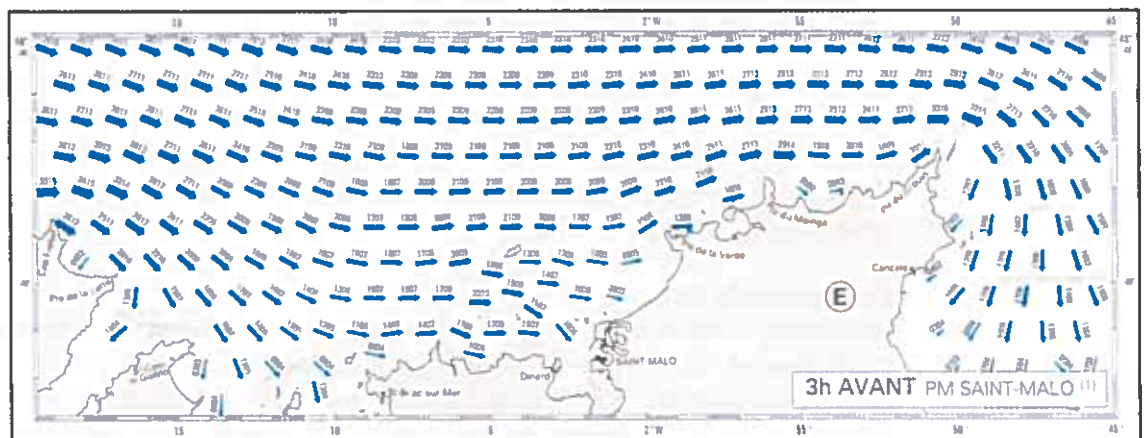
Dans le secteur de Saint-Malo, les courants de marée sont alternatifs, orientés E-SE au flot et W-NW au jusant. Par coefficient de 95, les vitesses peuvent atteindre 1,3 m/s 2h30 avant la pleine mer. A noter que la vitesse de ces courants dépend fortement de la bathymétrie.

Figure 3-15 : Champ de courant de marée à Saint-Malo, 3h avant la pleine-mer (en haut) et 3h après la pleine-mer (source : SHOM, Atlas des courants de marée dans le Golfe normand-breton, n° 562)

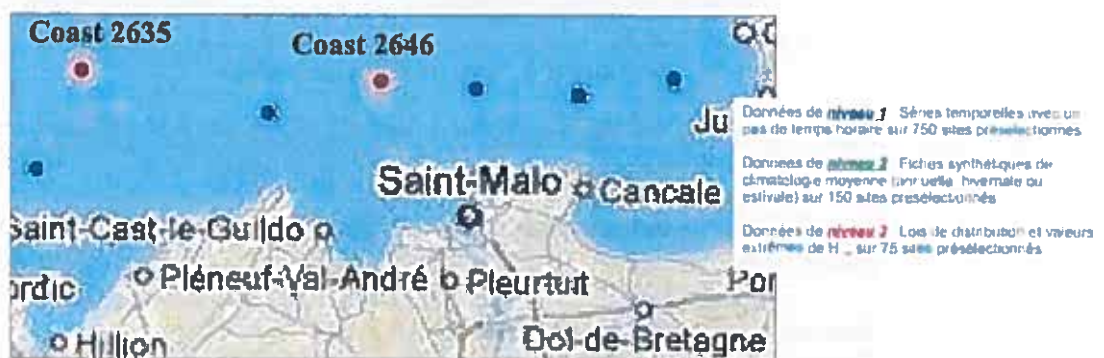
Figure 3-16 : Localisation des points ANEMOC proches du secteur d'étude (Source : <http://anemoc.cet-mef.developpement-durable.gouv.fr>) – Mars 2011

Les informations ci-dessous sont extraites, à la date de mars 2011, de la base de données ANEMOC. Elles sont relatives aux fiches de synthèse annuelles, pour deux points de simulation proches de la zone d'étude :

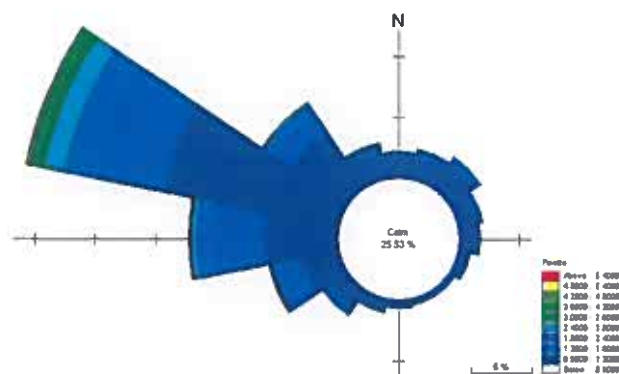
Figure 3-19 : Rose des houles au large de Saint Malo (1988 – 2007, durée 3h, Long-2.118200 Lat 48.83250) (Houles NEXTRA)

La propagation générale des houles du golfe normand-breton jusqu'à la plage de Saint-Malo est encore mal connue à cause de l'existence des nombreux obstacles que constituent les îles et les hauts fonds, et à cause de l'irrégularité des fonds. Ces paramètres influent sur la réfraction et la diffraction des vagues.

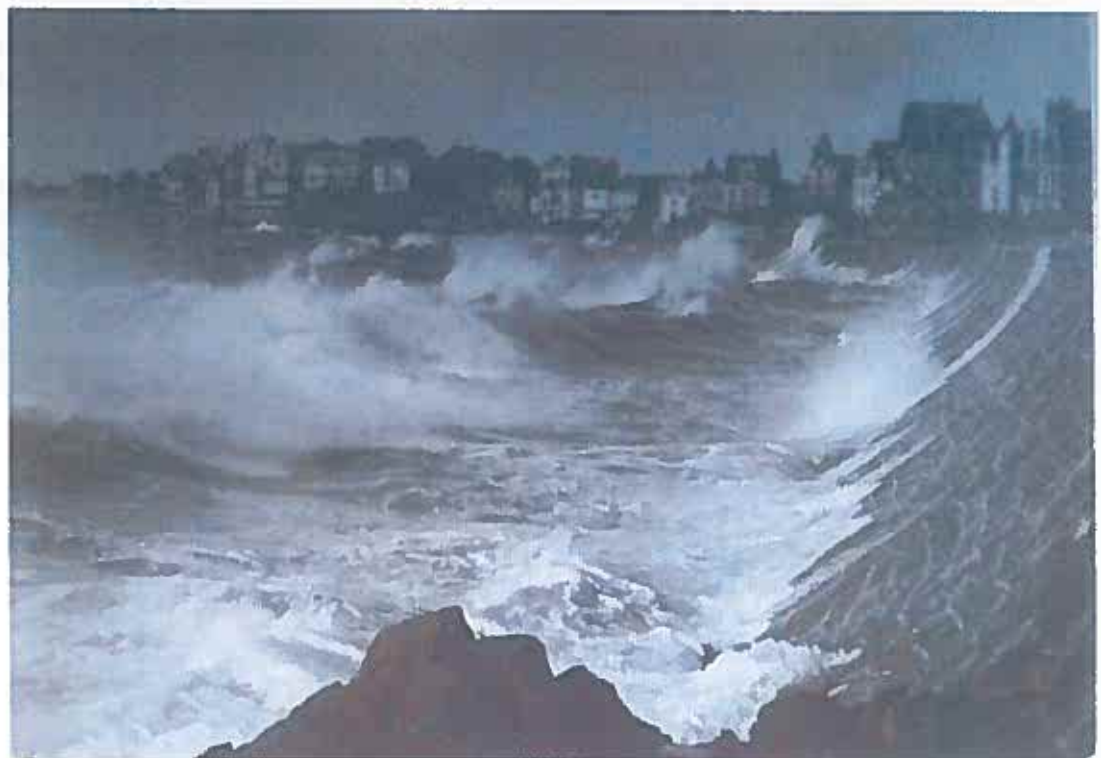
Figure 3-20 : Déferlement des vagues sur la section courbe de la digue de Paramé

état et permettant à l'eau de s'infiltrer dans le noyau sableux. Cette configuration confère à l'ouvrage un caractère fragile : le manque d'étanchéité risque, en effet, d'engendrer une fuite des sédiments et de ce fait, la déstabilisation des moellons, ce qui peut induire un démantèlement de l'ouvrage.

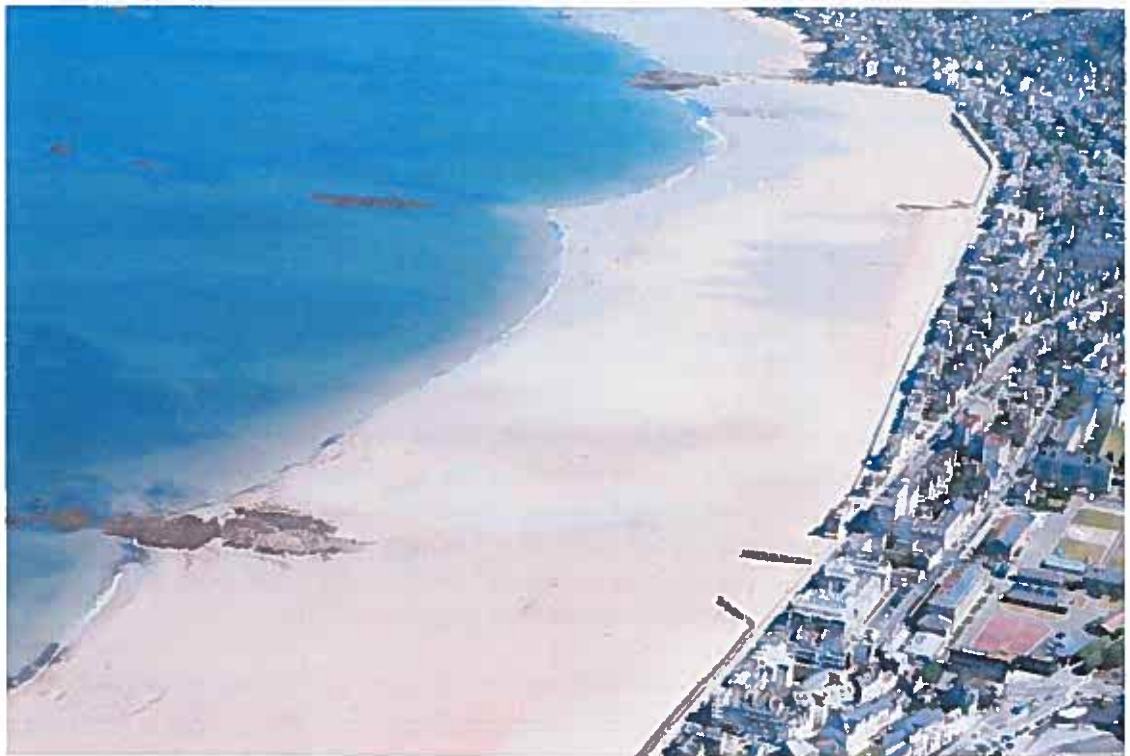
Figure 3-23 : Photographie aérienne de la plage de Paramé

Cette différence de niveau est aussi constatée par BONNOT-COURTOIS et LAFOND (Réf /7/). En 1994, à l'Ouest de l'épi de la Hoguette, le niveau du sable est plus élevé d'environ 1 m par rapport au côté Est, et il remonte régulièrement vers l'Ouest, jusqu'à la cale de la Piperie où le sable recouvre complètement le pied de digue. Il existe un véritable bourrelet d'estran à la cale de la Piperie, qui se traduit par une nette rupture de pente dans les profils topographiques entre la haute plage et le milieu de plage. Au contraire, côté Rochebonne, le bourrelet d'estran n'existe pas et l'on observe une pente régulière entre la haute plage et le bas de plage.

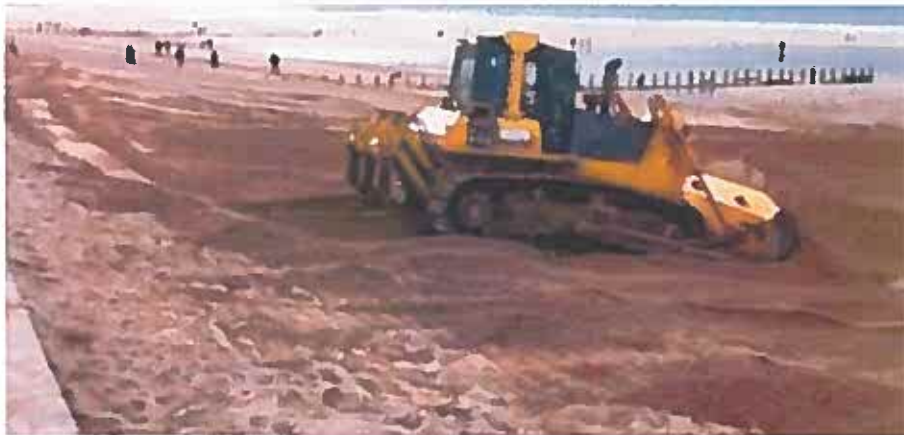
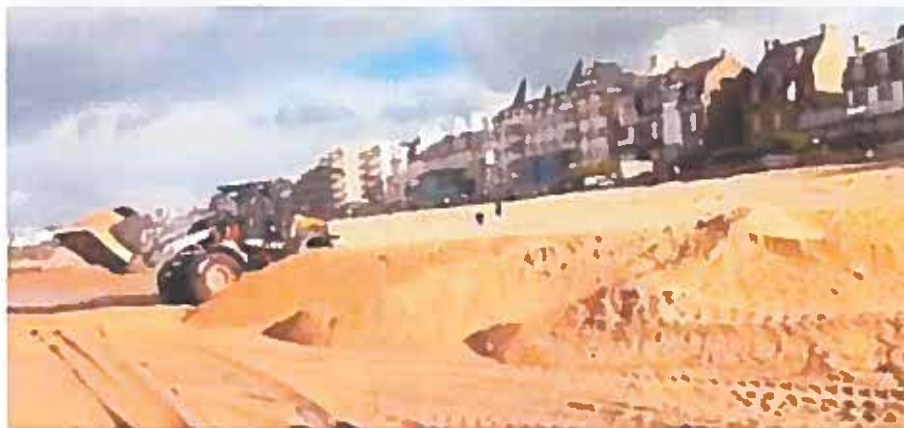
Figure 3-24 : Régilage de plage de Saint-Malo

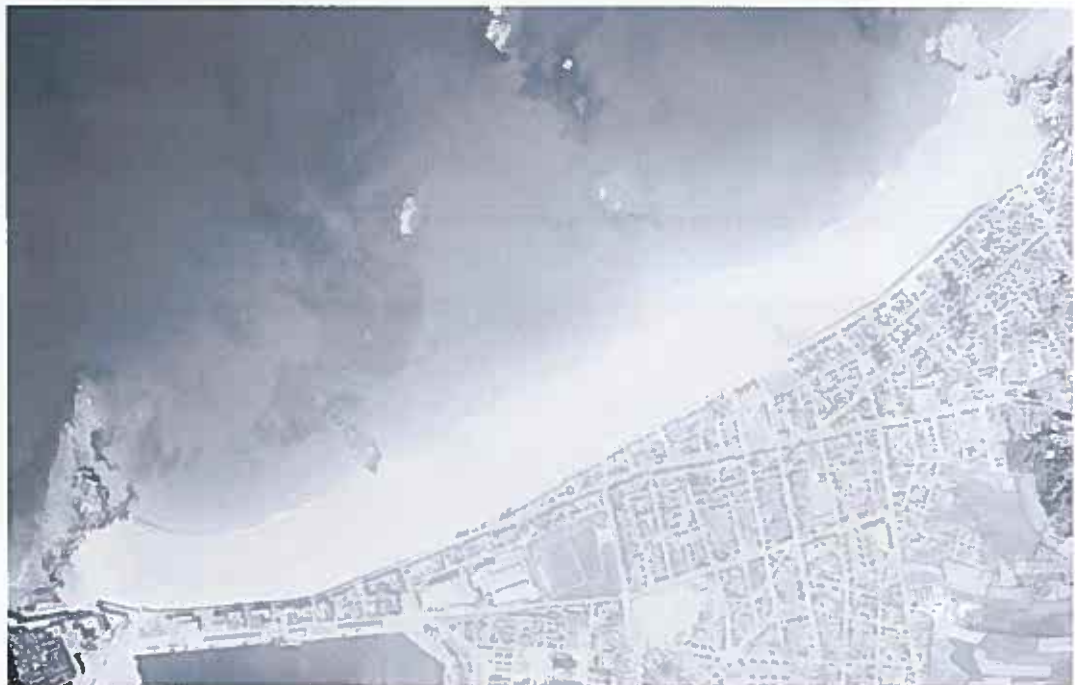
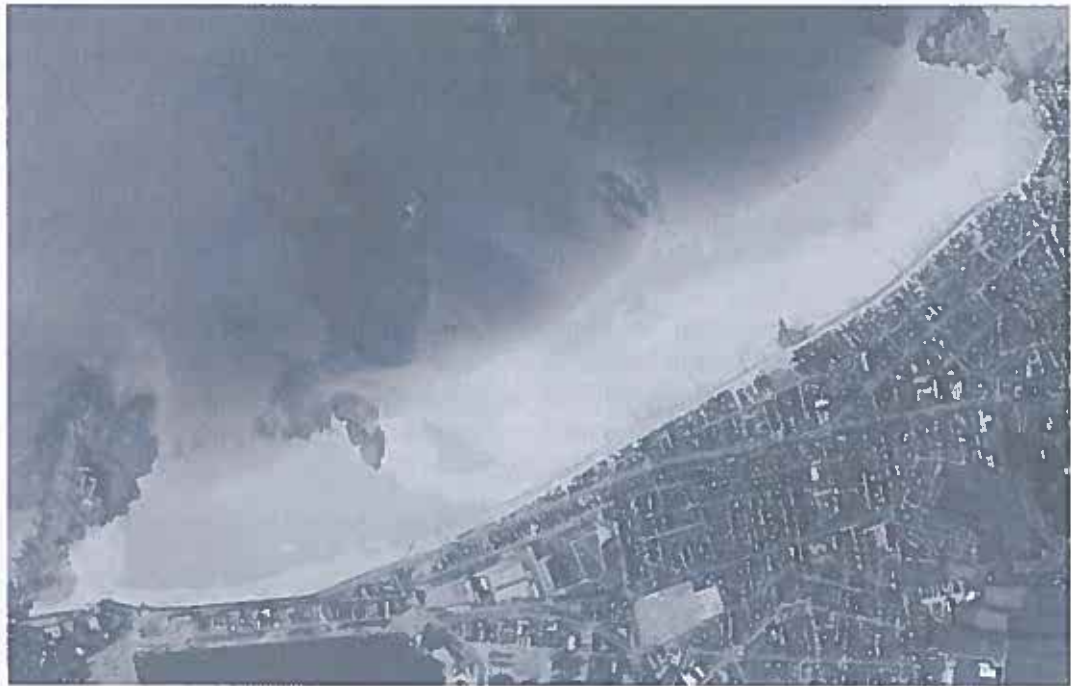
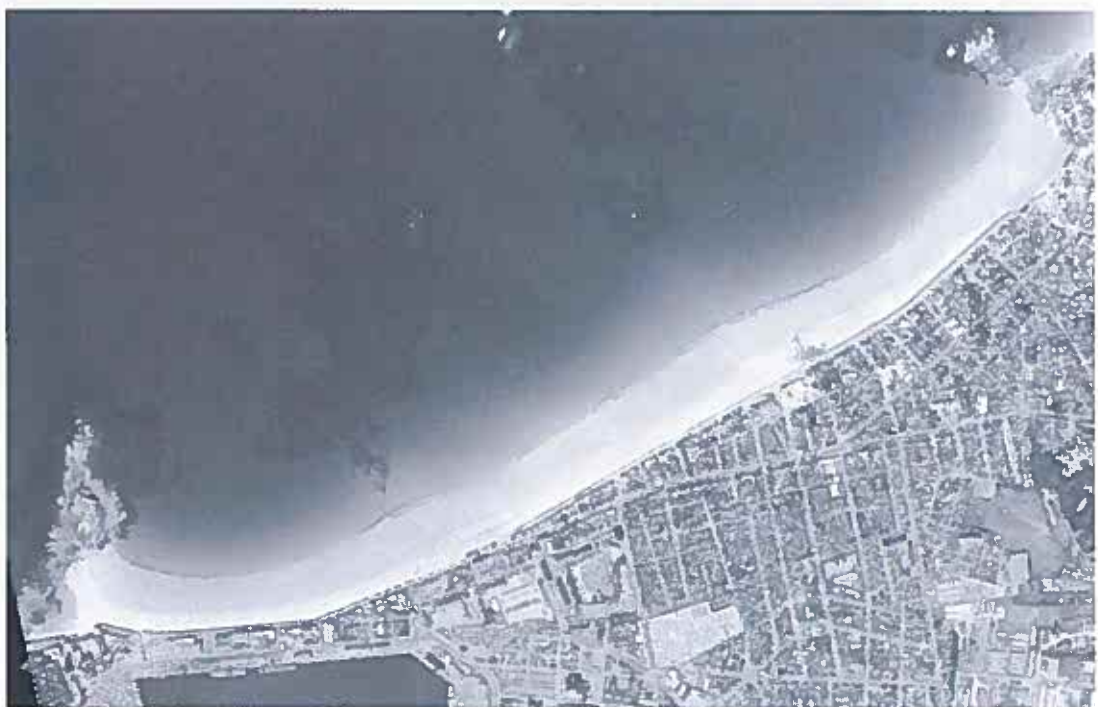
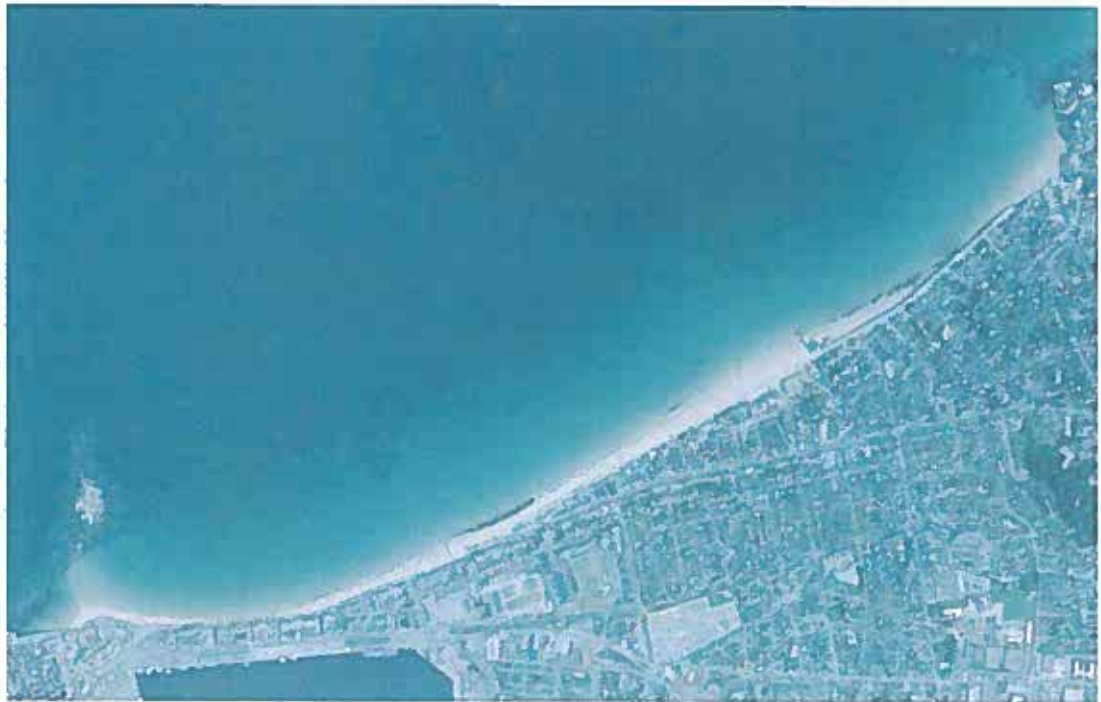
Figure 3-25 : Ortho photo de la plage de Paramé (04/04/1959)

Figure 3-26 : Ortho photo de la plage de Paramé (19/09/1966)

Figure 3-27 : Ortho photo de la plage de Paramé à basse mer (10/08/1977)

Figure 3-28 : Ortho photo de la plage de Paramé à pleine mer (12/06/2001)

Il se produit un phénomène d'érosion assez léger, notamment visible sur les platiers rocheux sur la partie Ouest de la plage. Les platiers rocheux semblent de plus en plus visibles au cours du temps, mais cette conclusion reste trop dépendante de la qualité des photographies pour être indiscutable, cela représente la limite de cette méthode.

Quatre cartes ont été extraites des données de l'IGN afin de pouvoir déterminer les tendances sédimentaires de la plage de Paramé. Ces quatre ortho photos ont été prises en 1959, en 1966, en 1977 et en 2001. Leur comparaison permet de déduire les secteurs favorables à l'érosion ou favorables à la sédimentation. Il est à noter que cette analyse reste néanmoins très qualitative.
