Rapport de phase 1 : Compréhension du fonctionnement du littoral

PLAN DE PREVENTION DES RISQUES LITTORAUX DE LA COMMUNE DE SAINT-MALO

Etape 1 : Compréhension du fonctionnement du littoral

Projet Plan de Prévention des Risques Littoraux de la commune de Saint Malo		Projet No 21800246			
Auteurs Erwan Le Cornec (GEOS AEL) Etienne Jaouen (ETJA) Guillaume Kerambrun (GKE)		Date 26/05/16			
		Approuvé par Samia Mejdj (SAM)			
2	Version finale	ETJA	JPD	SAM	04/04/12
1	Version initiale	GEOS	JPD	JPD	05/09/12
Révision	Description	Par	Véifié	Approuvé	Date
Mots clés Submersion marine, modélisation, tempêtes, Saint Malo		Classification <input type="checkbox"/> Ouvert <input type="checkbox"/> Interne <input checked="" type="checkbox"/> Client

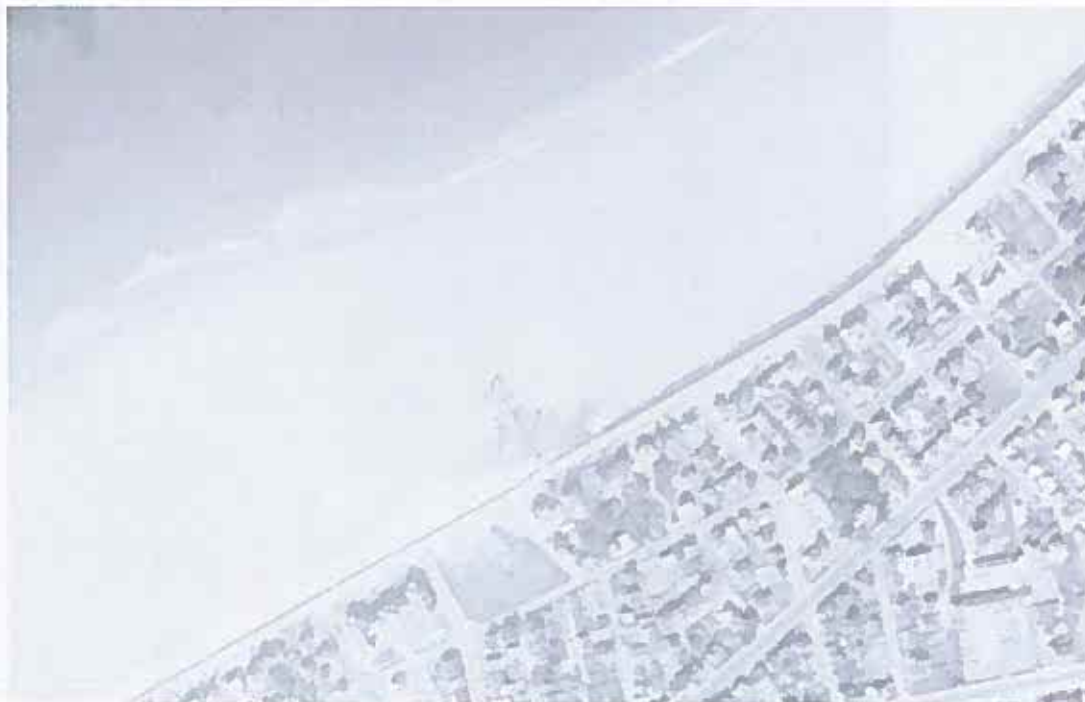
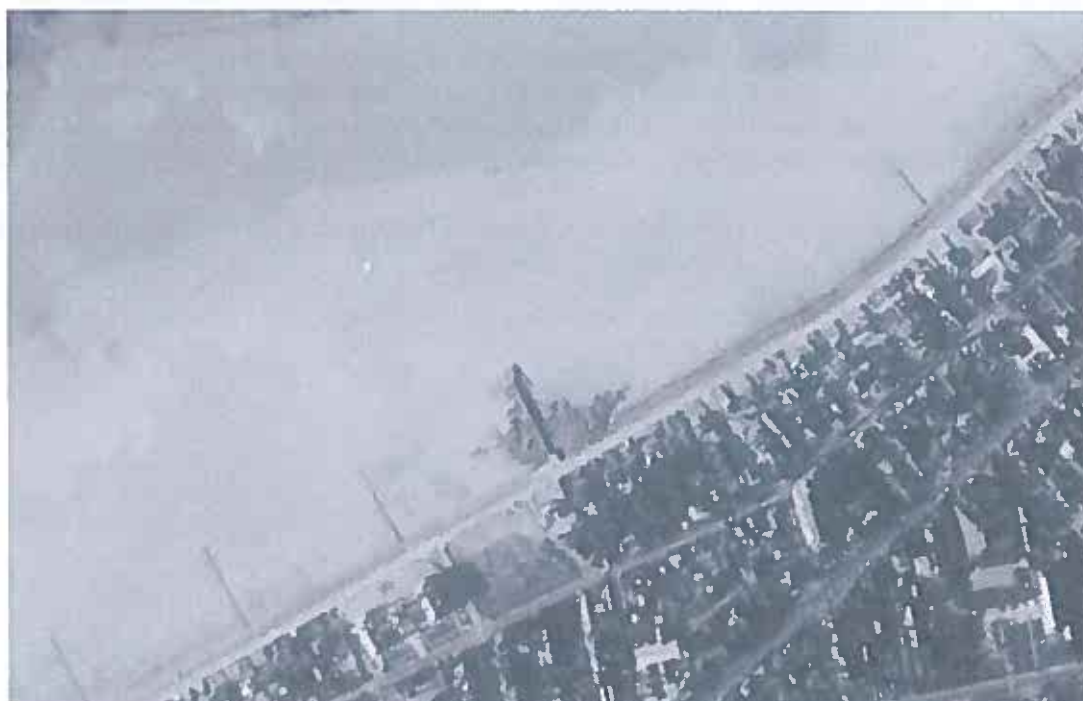
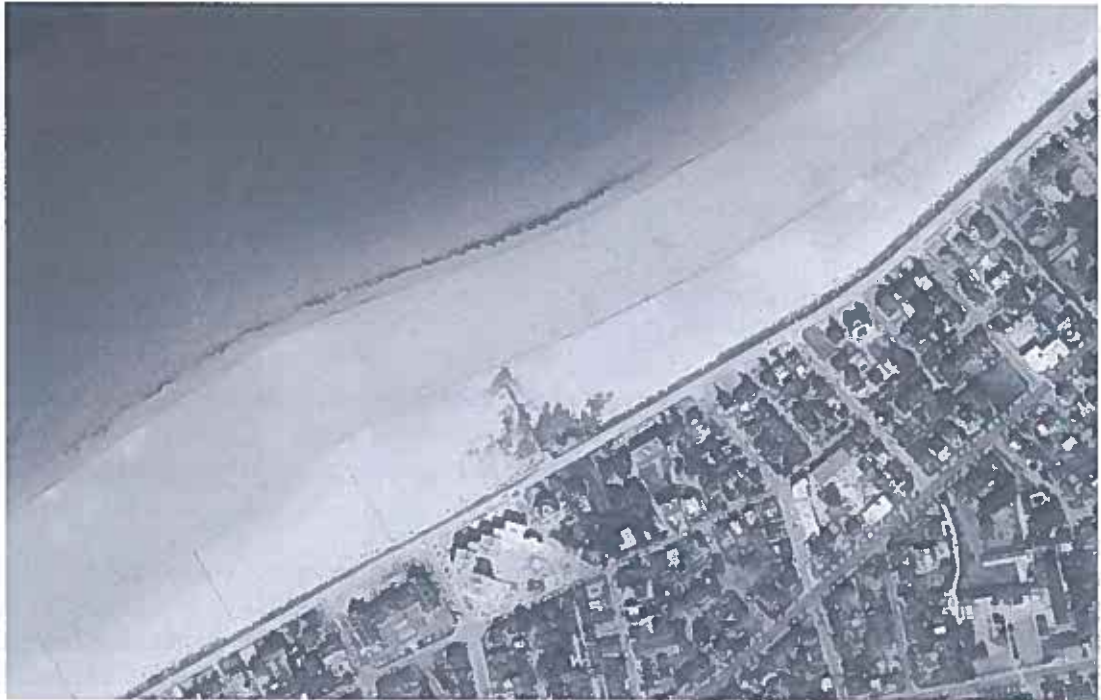
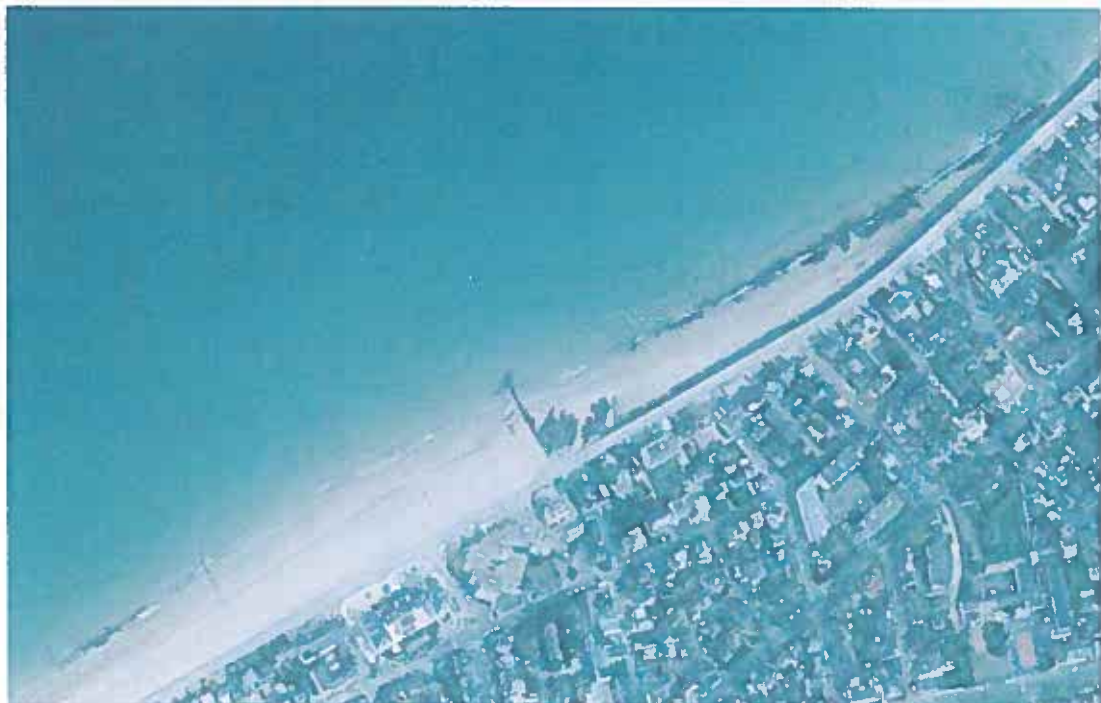
Figure 3-29 : Ortho photo de la plage de Paramé – Zoom sur l'épi de la Hoguette (04/04/1959)

Figure 3-30 : Ortho photo de la plage de Paramé – Zoom sur l'épi de la Hoguette (19/09/1966)

Figure 3-31 : Ortho photo de la plage de Paramé –Zoom sur l'épi de la Hoguette (10/08/1977)

Figure 3-32 : Ortho photo de la plage de Paramé –Zoom sur l'épi de la Hoguette (12/06/2001)

Il se produit un phénomène d'accrétion assez net sur la partie à l'Ouest de l'épi de la Hoguette, puisque les rochers sont de plus en plus recouverts par les sables par rapport à ceux présents à l'Est de l'épi.

Un zoom a été réalisé sur l'épi de la Hoguette, là où les effets de la dynamique sédimentaire de la plage sont les plus visibles.

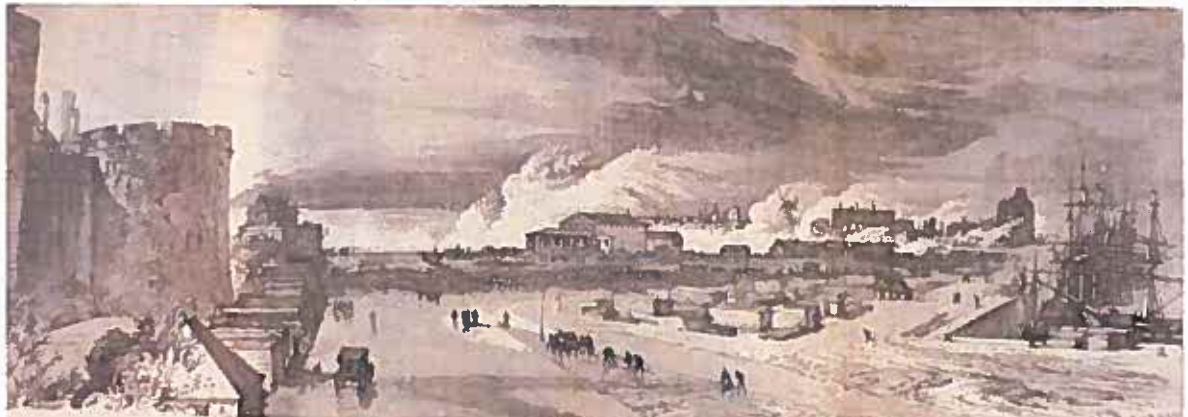
DÉGÂTS CAUSÉS PAR LE GRAND MARÉE DE 3 JOURS, A SAINT-MALO, LE 10 MARS 1869. (D'APRÈS UN DESSIN DE J. DE BÉRARD.)

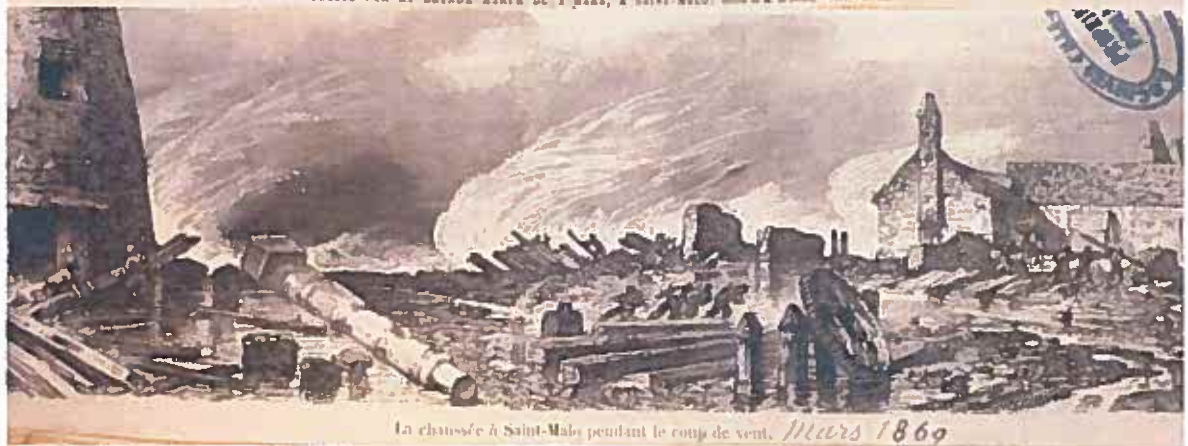
La chaussée à Saint-Malo pendant le coup de vent, Mars 1869

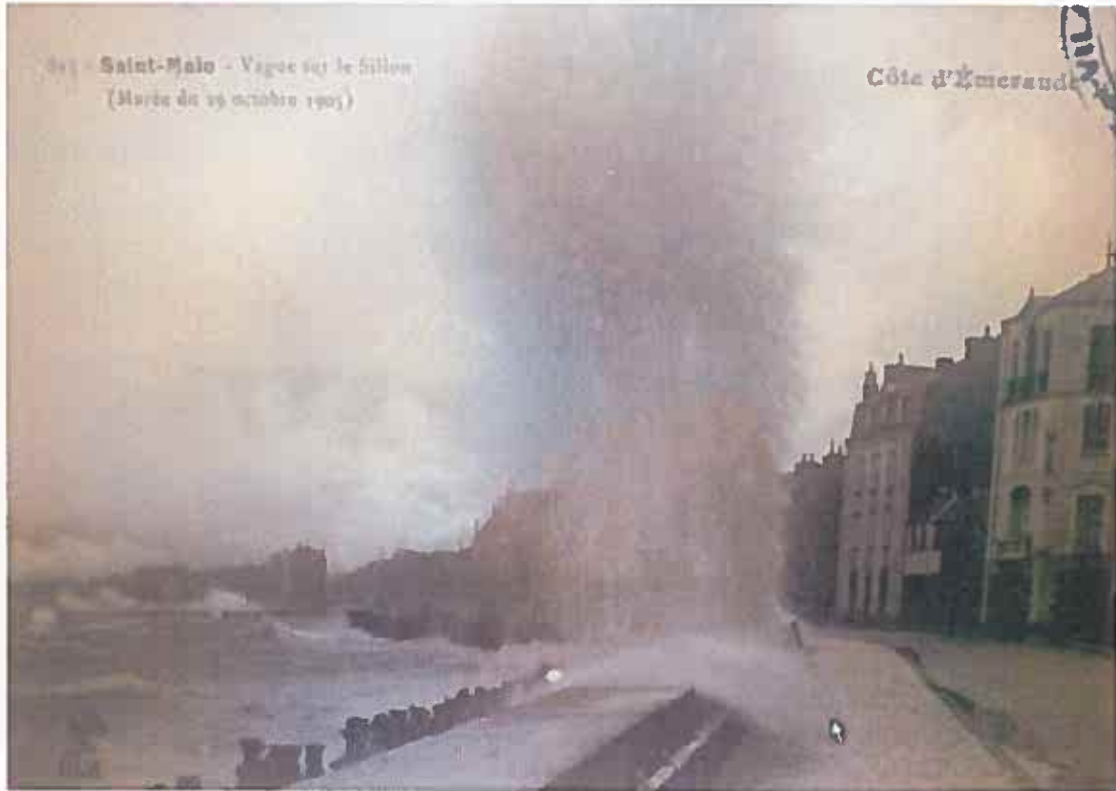
► Source : Paramé, La Digue après le raz de marée du 30 octobre 1905, (Archives Départementales d'Ille-et-Vilaine)

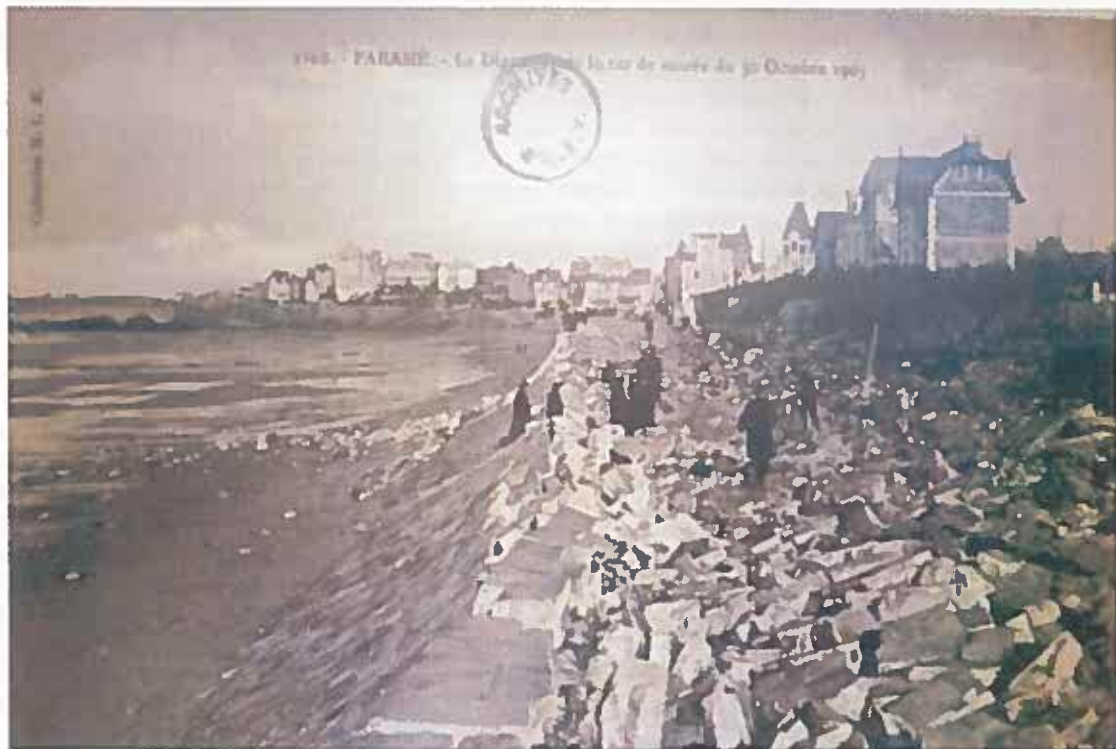
► Source : Paramé, Vue générale de l'effondrement de la digue après la marée des 30 et 31 octobre 1905, (Archives Départementales d'Ille-et-Vilaine)

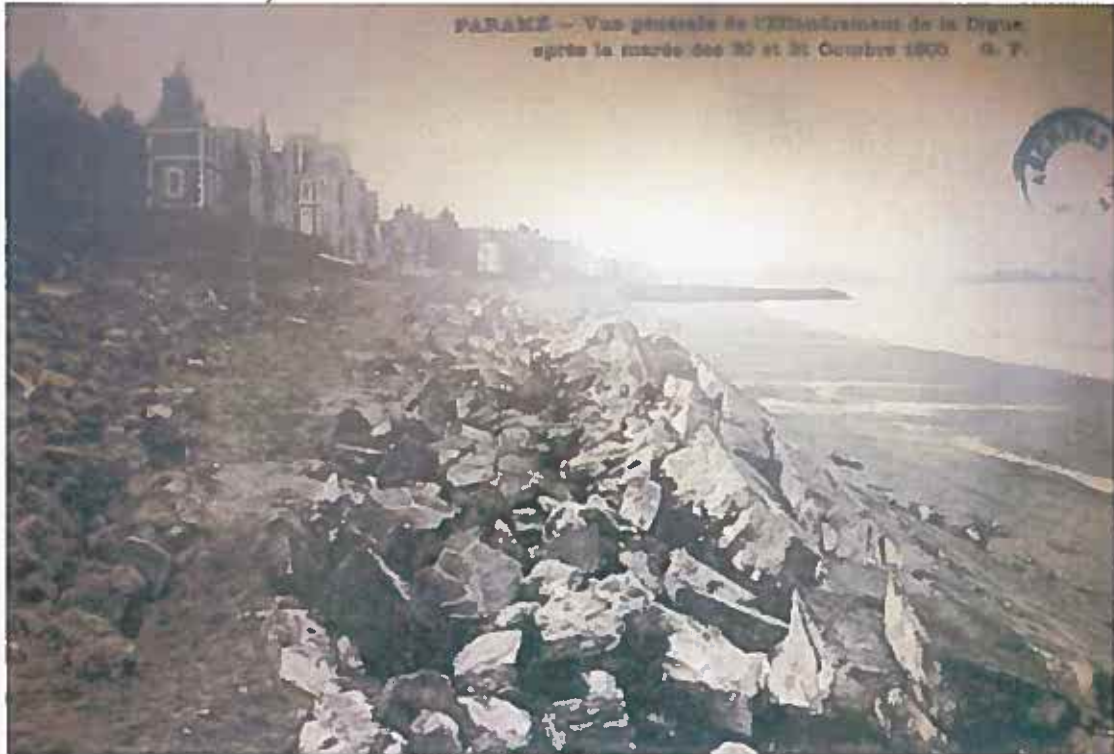
« Dégâts énormes. C'est cinquante mètres de digue effondrée. Vingt clôtures détruites. Les causes du sinistre : lames de fond ou affaissement du sol. On commence les réparations.

Le soir et à la marée du lendemain matin, la situation ne fit que s'aggraver : la digue, minée par les infiltrations, déchaussée à sa base, secouée par les vagues de plus en plus furieuses, continua à glisser dans la grève, si bien qu'hier jeudi, quand l'état de la mer permit de vérifier l'importance des dégâts, on constata que plus de cent mètres de digue étaient entièrement effondrés, et qui faudrait, pour conjurer la répétition du sinistre, consolider au moins cent autres mètres de chaussée qui menacent de s'en aller au premier assaut de la mer.

De plus on va être obligé, paraît-il, de faire des travaux de consolidation sur certains points de la digue, on sera même forcé de démolir, à cause des terrassements.

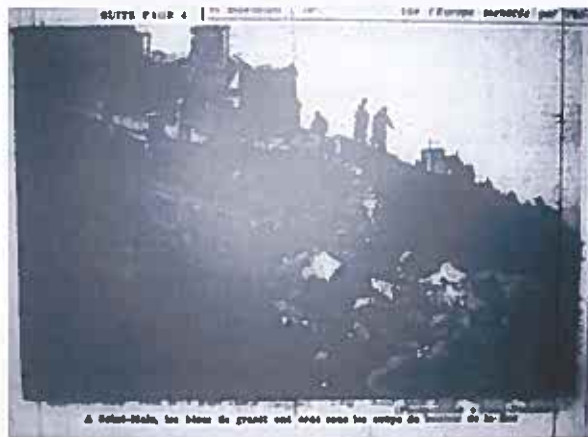
► **Source : Rapport de l'ingénieur des T.P.E subdivisionnaire pour l'Association Syndicale de la Digue de Paramé suite à la demande de réunion d'une nouvelle commission spéciale, 8 décembre 1951 (Archives Municipales d'Ille-et-Vilaine, 1155W56)**

« Le 2 avril 1950, une forte tempête fit une brèche de 25 mètres dans la digue au droit de l'avenue du Casino faisant peser une grave menace de submersion sur les terrains protégés par l'ouvrage... [...]

Cet accident démontre cependant la fragilité de la digue et la gravité d'une rupture éventuelle pour toute la région. »

« Rupture de la digue au droit de l'avenue du Casino et déchaussement de la digue sur plusieurs mètres. Travaux de réfection : réalisation de 2 épis de 80 m linéaire, rideau de palplanche en pied de digue entre le Grand Hôtel et l'Epi de la Hoguette (zone correspondant à l'ancien débouché du ruisseau du Marais du rabot, affluent du Routhouan). »

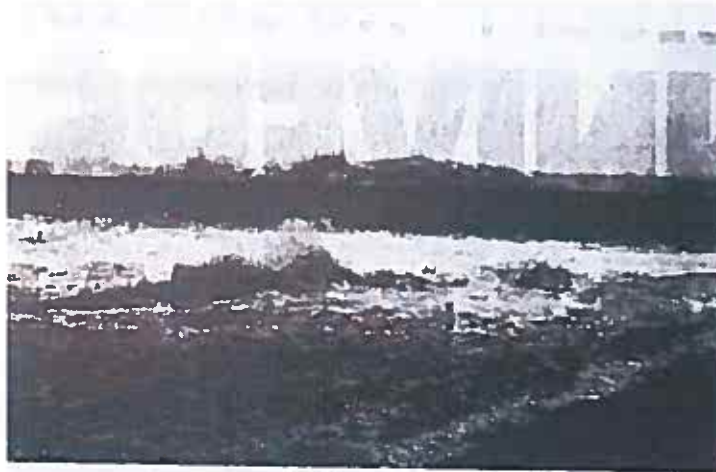
Saint Malo sur le Sillon, la mer de part et d'autre de la digue

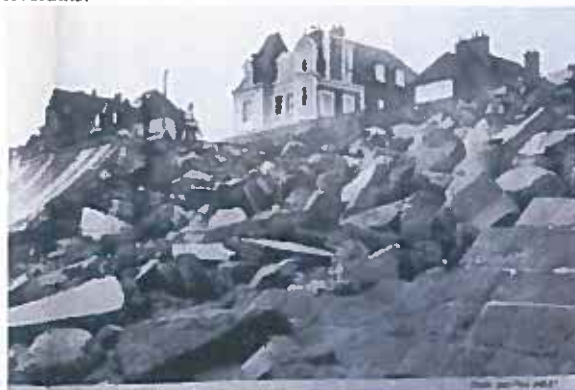
« M. et Mme Albert Touzeau, qui demeurent au bout de la rue Charles Prévot, à Paramé, au bord de la digue du Sillon, ne sont pas prêts d'oublier cette nuit de mercredi à jeudi : une nuit ponctuée par les terribles coups de boutoir de la tempête. La digue devant leur maison située entre les Thermes marins et Rochebonne a été arrachée sur une trentaine de mètres de long et une douzaine de large. La brèche pénétrant dans le jardin des époux Touzeau y atteint même une largeur de 15 mètres. L'intervention rapidement coordonnée des services de l'Equipement et de la ville de Saint-Malo, avec l'appui des sapeurs-pompiers et d'entreprises de la région qui ont prêté leur matériel, a permis de boucher, au cours de la nuit, cette brèche qui risquait de s'élargir et de menacer la maison du couple de riverains.

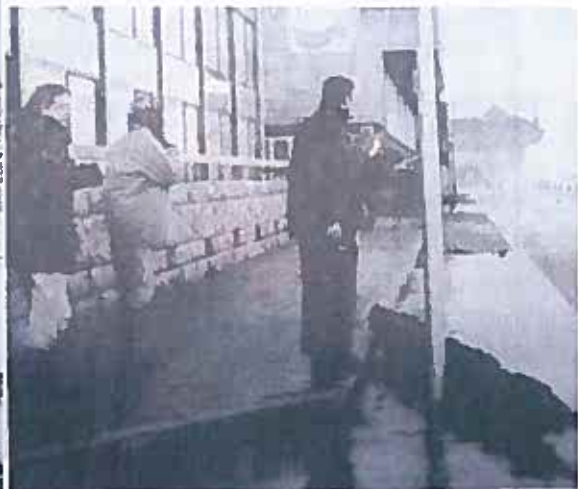
Chaussée du Siron après la tempête, un tronç d'arbre, qui servait de brise-lames, a été projeté sur la chaussée

-Brise-Lame. Par la force du vent et de la mer, un brise-lame (pied d'un tronc d'arbre) a basculé sur la route, par-dessus la rambarde du Sillon. C'est le seul incident de ce type hier.

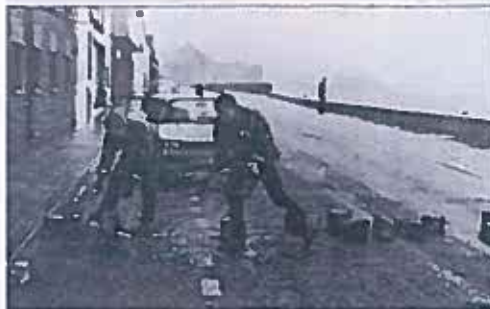
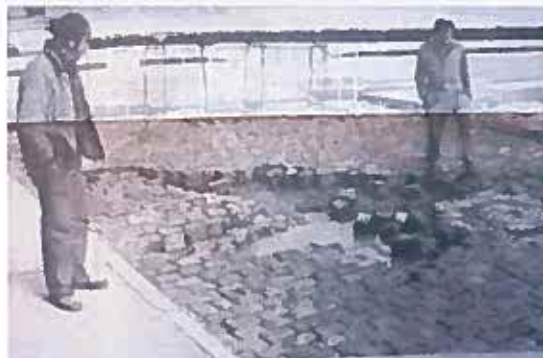
Rue des Pouleurs les pavés n'ont pas résisté aux paquets de mer (photo Guy Daniel)

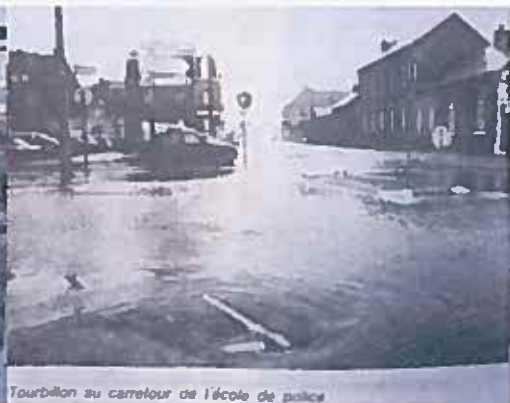
Tourbillon au carrefour de l'école de police

Mais c'est hier matin à leur réveil que les habitants du front de mer ont pu évaluer la gravité de la situation. La circulation sur le Sillon est devenue impossible vers 7h30. Des torrents d'eau dévalaient les rues transversales pour se déverser dans le bassin Duguay-Trouin. Un tourbillon s'était formé devant l'école de police, et bien sûr, les voitures ont dû rebrousser chemin.

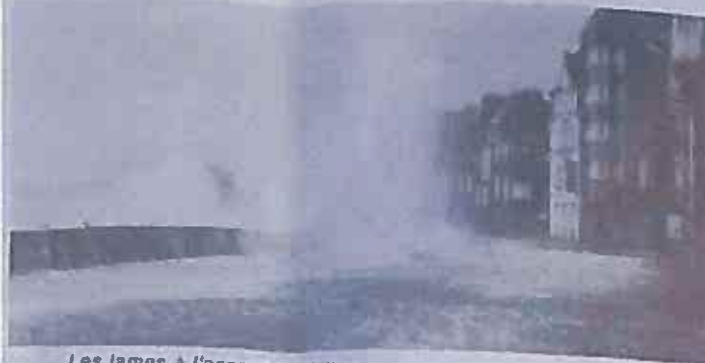
Les lames à l'assaut du Sillon

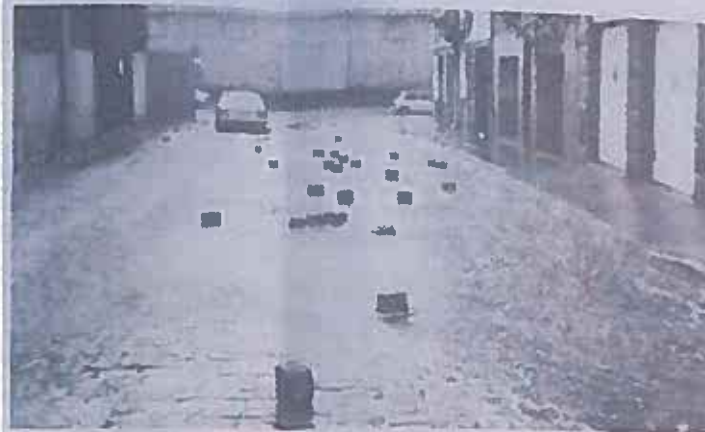
Les pavés arrachés par la tempête

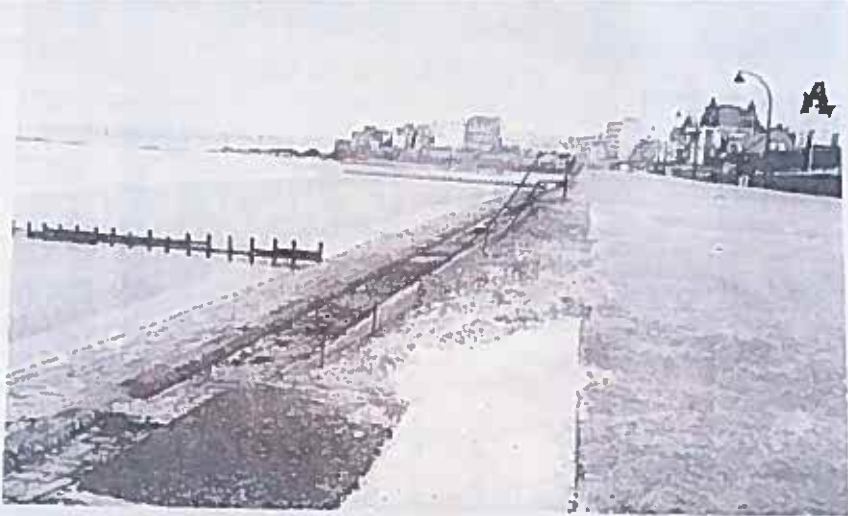
2, 3, 4 avril 1994	Saint-Malo	1994 (1)
<p>► Source : Mairie de Saint-Malo / Socotec, Etudes sur la digue dite de Paramé (1995), Citation d'un document consulté aux Archives du Syndicat de la Digue de Paramé</p>		
<p>« Tempête du 1^{er} avril, lors d'une pleine mer de 11,45 m avec surcote de 45 cm. Le couronnement est endommagé, à l'Est de la Hogue, dans la zone contigüe à la brèche ouverte en 1990. »</p>		
<p>► Source : Articles d'Ouest-France, Avril 1994, <i>La digue, malmenée par les vagues</i> (Archives Municipales de Saint-Malo) «Le coup de vent de la nuit dernière ne s'est pas limité à arracher quelques lignes électriques ou à enlever des tôles de hangars. Aux environs de minuit, si le spectacle pouvait ravir quelques amateurs parfois inconscients du danger, les vagues se brisaient de manière violente sur la digue.</p>		
<p>Face à l'avenue de Brocéliande, la force des lames a fini par desceller sur une dizaine de mètres les grosses pierres qui couronnent l'ouvrage. Laissant ainsi découverte la partie supérieure de la digue avec le risque de voir entrer de l'eau à l'intérieur.»</p>

<p>Sur une dizaine de mètres, les pierres de couronnement de la digue ont été enlevées par les lames</p>		
<p>► Source : Shom (port de Saint-Malo)</p>		
<p>Coefficients des marées :</p>		
<p>Le 2 avril 1994: 66 le matin et 58 l'après-midi</p>		
<p>Le 3 avril 1994: -- le matin et 50 l'après-midi</p>		
<p>Le 4 avril 1994: 45 le matin et 43 l'après-midi</p>		
<p>Hauteurs d'eau :</p>		
<p>Le 2 avril 1994: 10,59 mètres le matin et 10,26 mètres l'après-midi</p>		
<p>Le 3 avril 1994: -- mètres le matin et 9,60 mètres l'après-midi</p>		
<p>Le 4 avril 1994: 9,41 mètres le matin et 8,96 mètres l'après-midi</p>

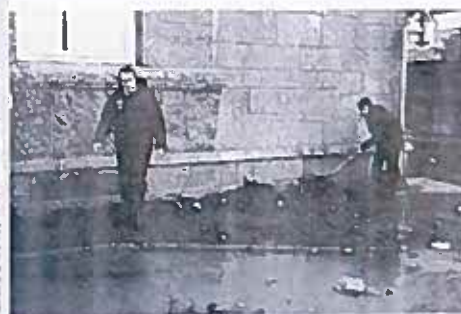
Des algues partout entre l'École de police et le Casino, comme ici devant les Affaires maritimes.

-Goémon. Mardi matin, le quai Duguay-Trouin était couvert de grosses grappes de goémon déposées par les vagues poussées par les bourrasques de vent par-dessus le parapet de la digue. Le quai Duguay-Trouin était encore partiellement inondé vers 9h30. Mais les entreprises chargées de monter les chapiteaux du Prorestel ont, néanmoins, pu travailler. »
