Rapport de Contrôle de Conformité Assainissement Collectif

Visite réalisée le **21/04/2022**, par VAUTIER Gwenaél
Référence dossier : **738132**
Propriété desservie :
RUE GROUT DE SAINT GEO 1 RUE DE LA CLOCHE
35400 ST MALO

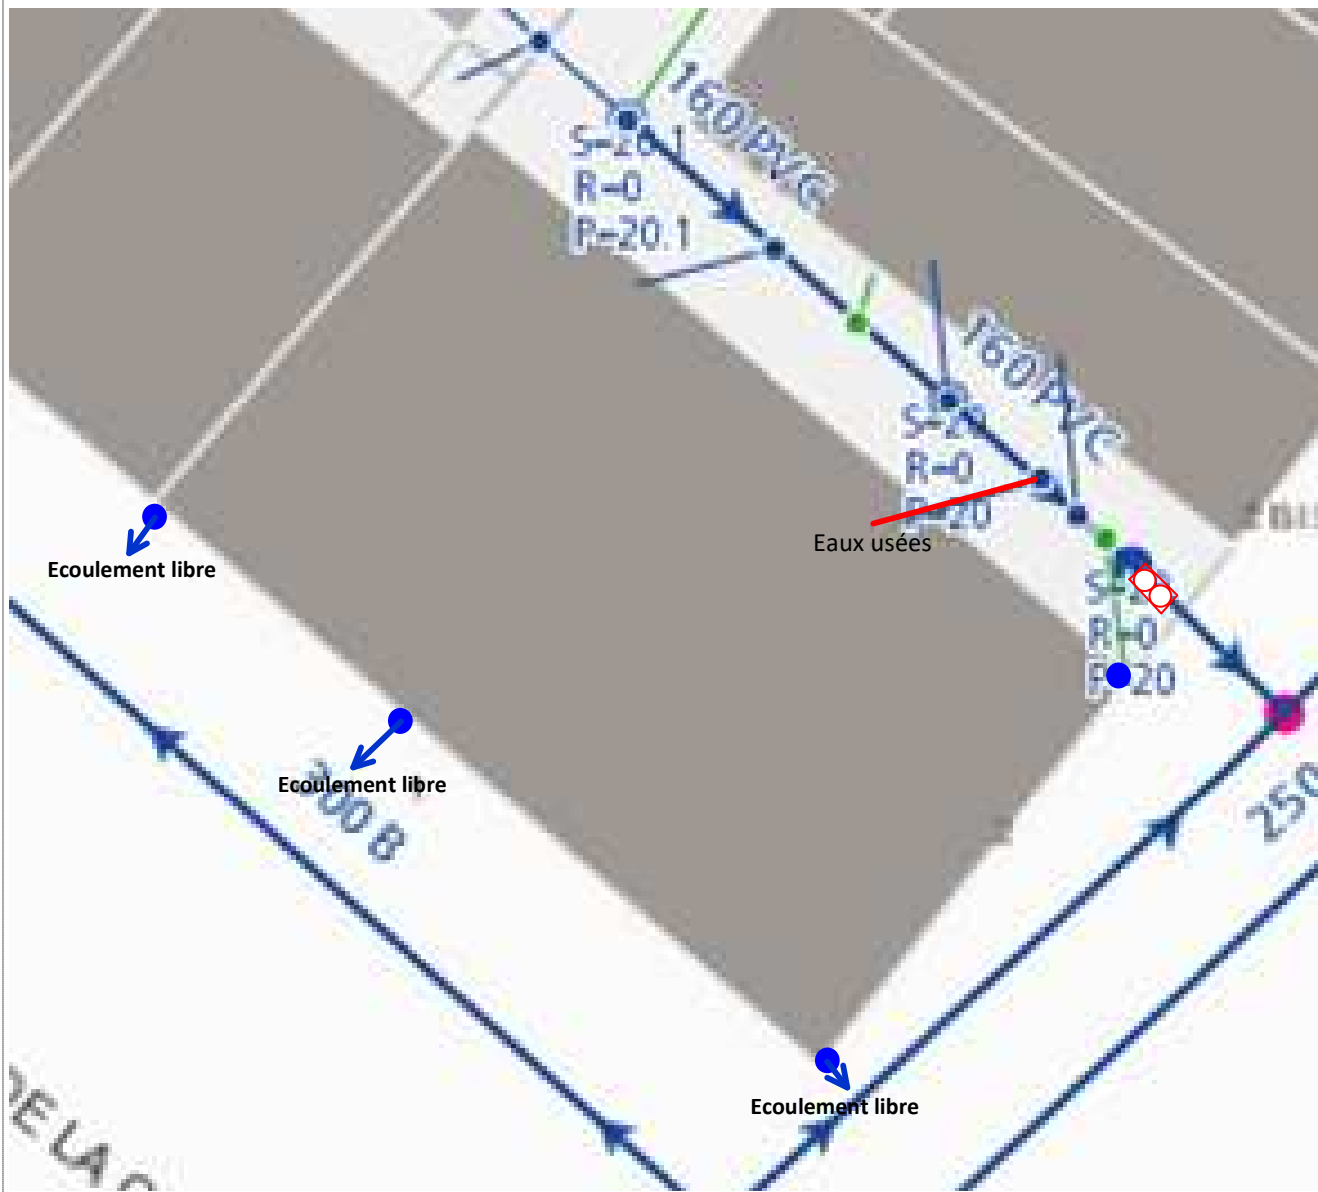
SCHEMA DE L'INSTALLATION

Réalisation d'un croquis de l'installation : oui non
 Méthode de contrôle : colorants fumigène visuel
 Toutes les pièces de la propriété ont-elles été accessibles : oui non ne sait pas
 Si non, lesquelles : _____
 Autres observations : - Présence d'un siphon disconnecteur. Ce dispositif augmente les risques d'obstruction et nécessite un entretien régulier (deux fois par an).

Ce schéma de principe ne garantit pas l'emplacement précis des ouvrages et des canalisations
